# KAYSERİ KAYSERİ

WITH ITS ARMENIAN AND GREEK  
CULTURAL HERITAGE

*Bu kitap, Hrant Dink Vakfı ve Kültürel Mirası Koruma Derneđi'nin (KMKD) yaptıđı ortak alıřmanın bir ürünüdür.*

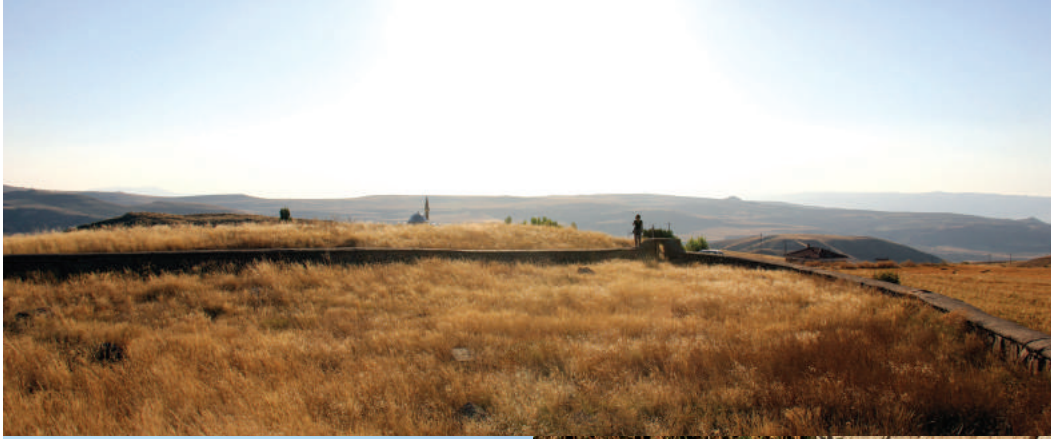
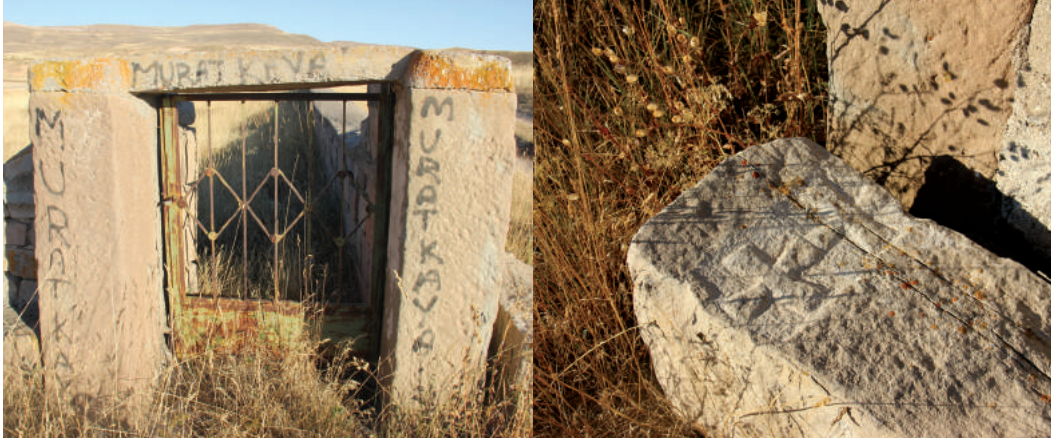
012

Bünyan'a bağlı Danişment (halk arasında halen kullanılan eski adıyla Gigi) köyünün hemen dışında yer alan **Ermeni mezarlığı**, kısa süre önce, köyü ziyaret eden Ermenilerin girişimiyle onarılmış.

The **Armenian cemetery** near Bünyan's Danişment village (still known by its old name Gigi among the locals), has recently been renovated with the initiative of its Armenian visitors.

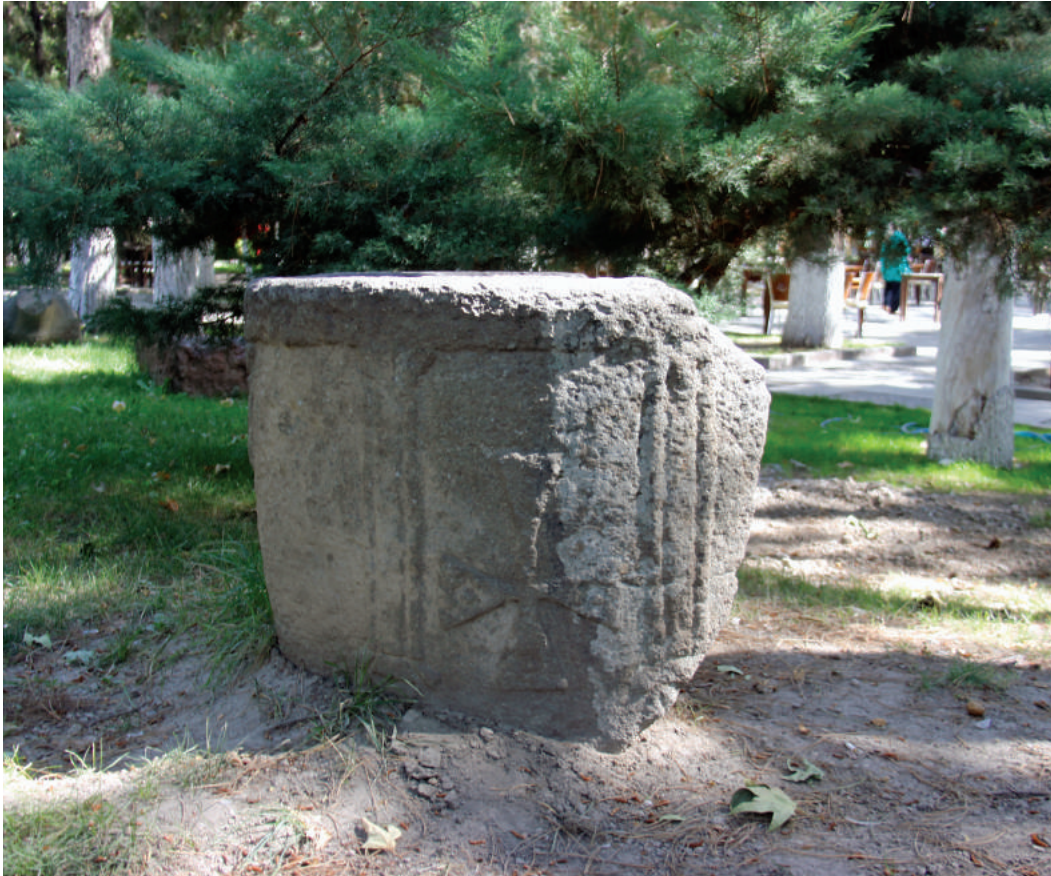
036

Develi'nin merkezindeki çay bahçesinde, muhtemelen, yok olmuş bir **Ermeni manastırından** alınmış olan duvar taşları, sütun başları, haç bezemeli bir taş ve aslan formunda bir heykel bulunuyor.

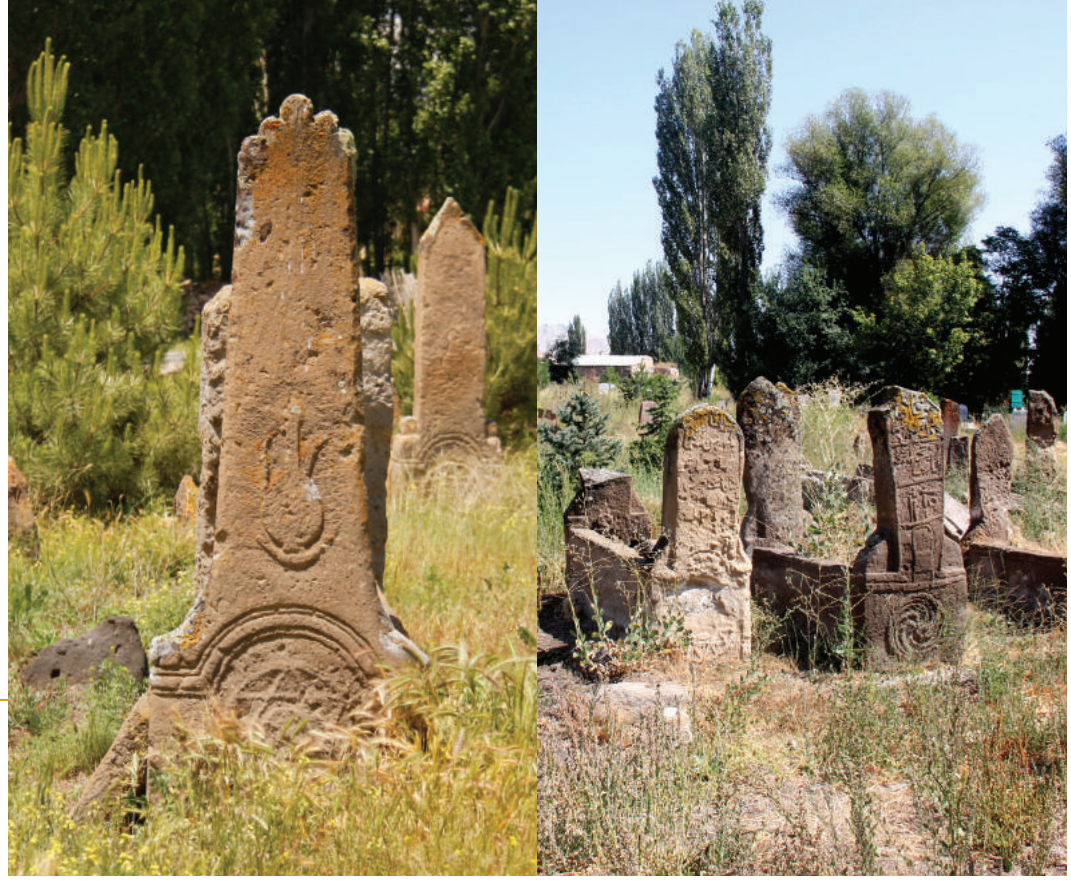
041

Develi'nin Gümüşören köyündeki eski mezarlıkta, örnekleri Develi'deki başka mezarlıklarda da görülen altı köşeli yıldız ve benzeri motiflerle bezeli, büyük olasılıkla bir **Ermeni mezarlığına** ait mezar taşları.

Tombstones in the old cemetery in Develi's Gümüşören village, are adorned with symbols such as the six-pointed star, examples of which can be seen in other Develi cemeteries. These are most probably from an **Armenian cemetery**.

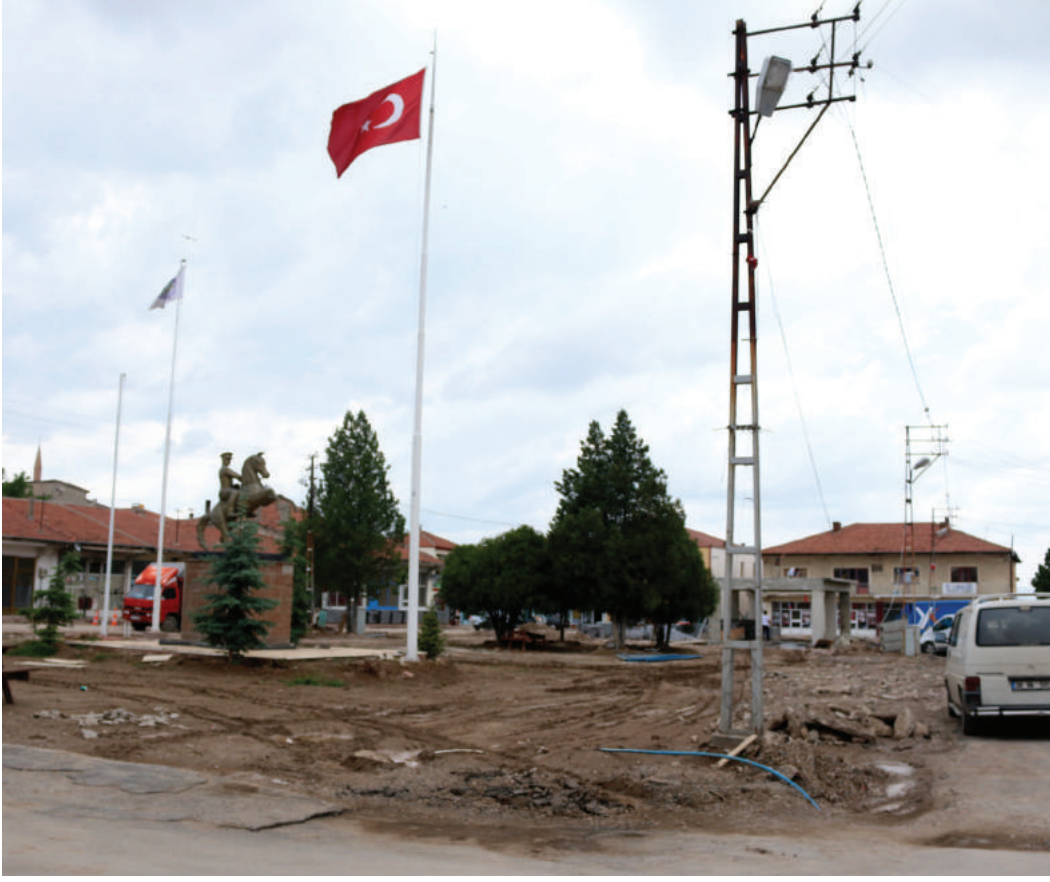
056

Eski adı Rumdigin olan Felahiye ilçesindeki **Surp Asdvadzadzin Ermeni Kilisesi** artık mevcut değil. İlçenin sakinlerine göre, kilise eskiden merkezde, bugün meydan olan alandaymış.

**Surp Asdvadzadzin Armenian Church** in the district of Felahiye, the old name of which is Rumdigin, does not exist any more. It used to be on the site of the district's current central square according to the residents.

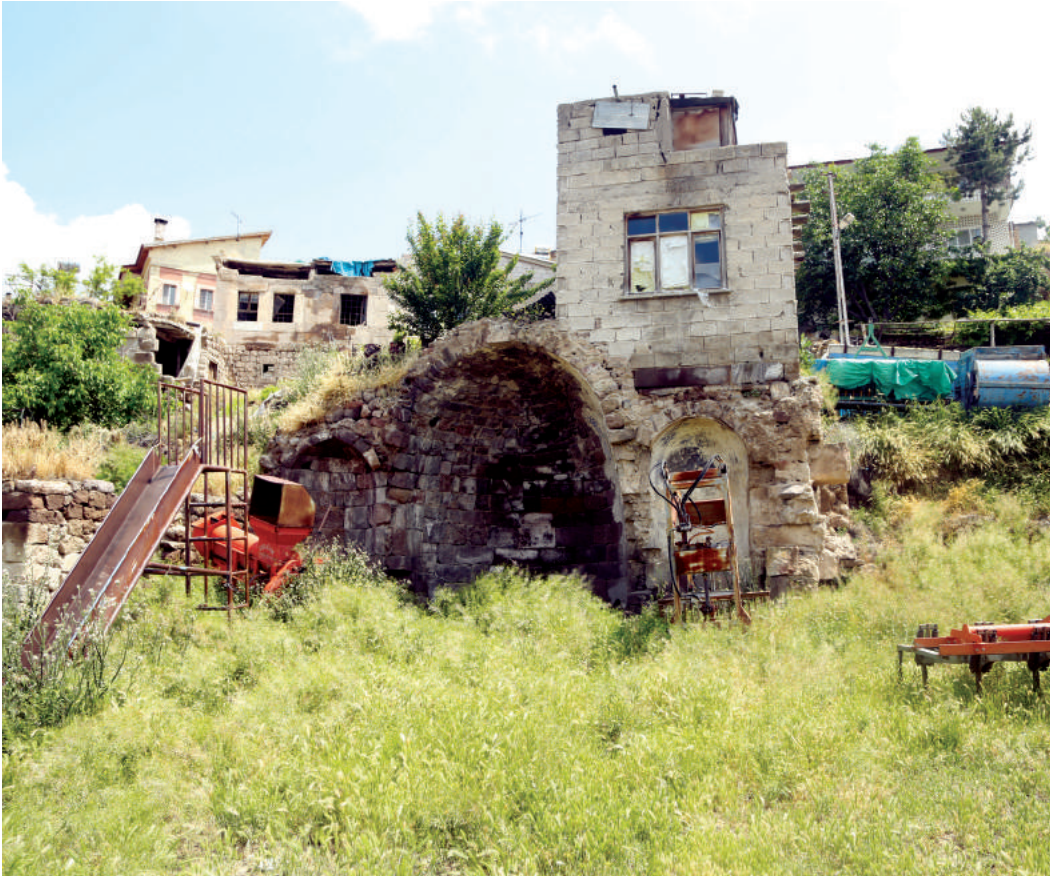
061

Kocasinan'ın Güneşli mahallesinde bulunan **Ermeni kilisesinin** yalnızca apsisi ayakta kalmış.

Only the apse of the **Armenian church** in Kocasinan's Güneşli neighborhood still stands.

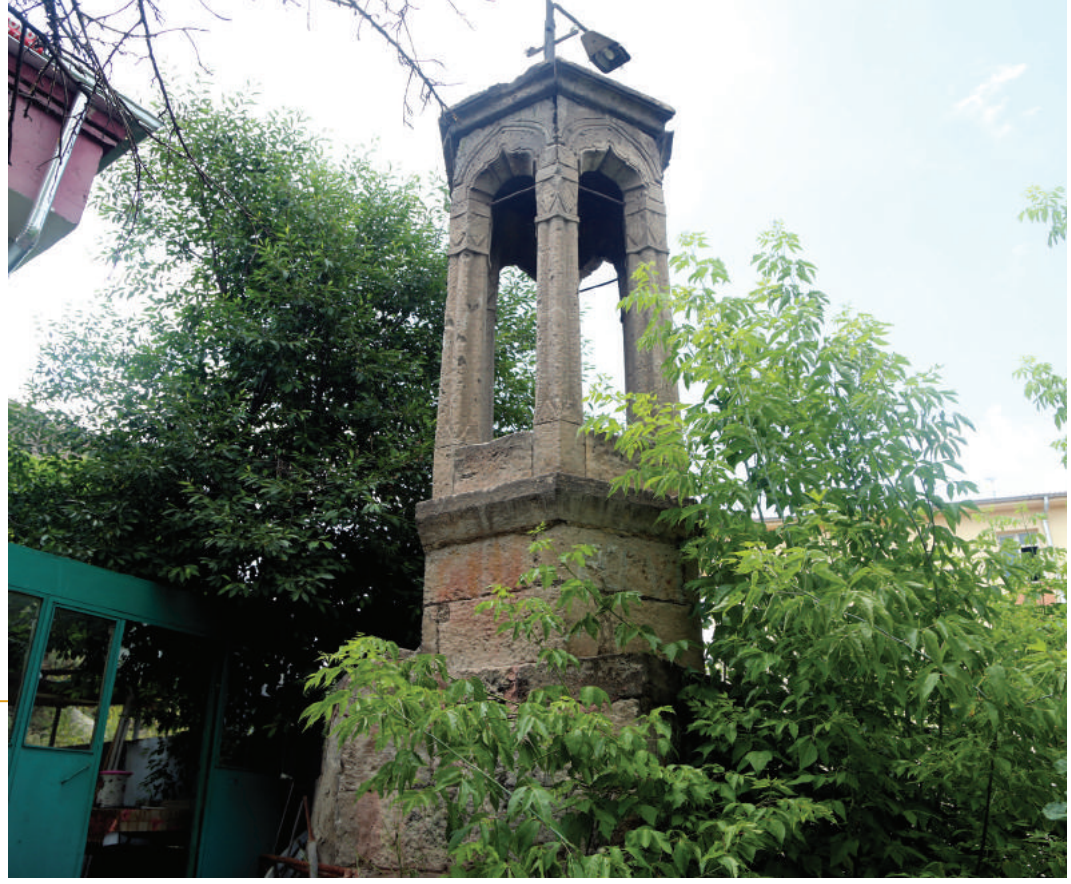
077

Melikgazi'ye bağlı Battalgazi mahallesinde bulunan **Ermeni kilisesinin** çan kulesi, bir evin girişi ile Battalgazi Camii'nin arasında, halen ayakta.

The bell tower of the **Armenian church** in the neighborhood of Battalgazi in Melikgazi is still standing in between the entrance of a house and Battalgazi Mosque.

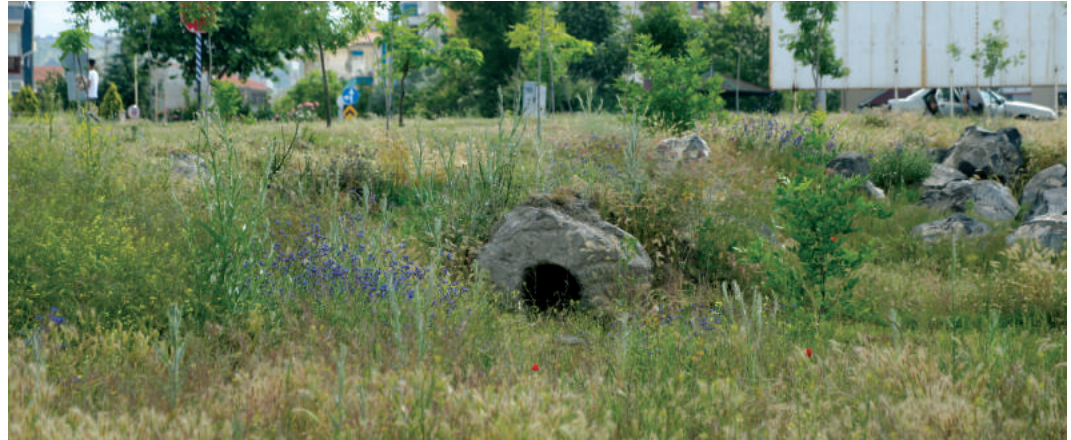
078

Melikgazi'ye bağlı Esenyurt mahallesindeki toplu konut bölgesinde, bir **Ermeni kilisesine** ait olduğu tahmin edilen apsis ile bitişindeki duvarların kalıntıları.

The ruins of an apse and adjacent walls in Esenyurt neighborhood near Melikgazi, which appear to be of an **Armenian church**, currently rest in a mass housing area.

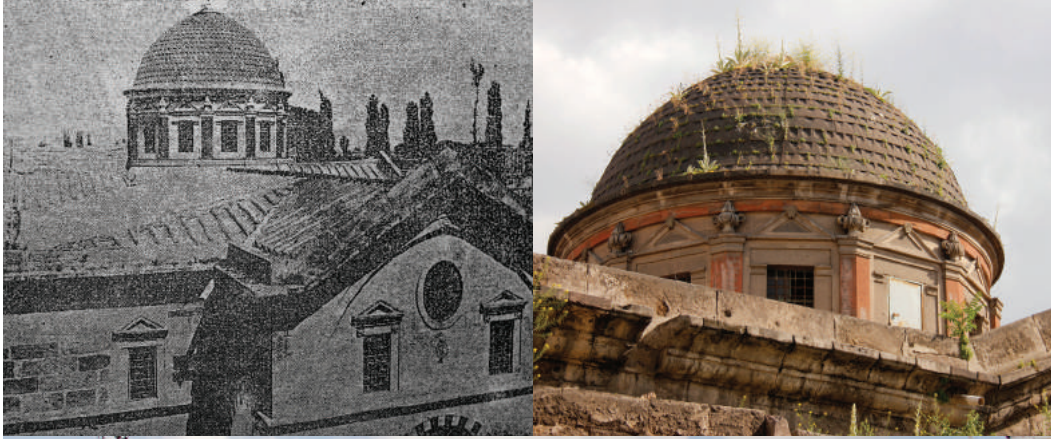
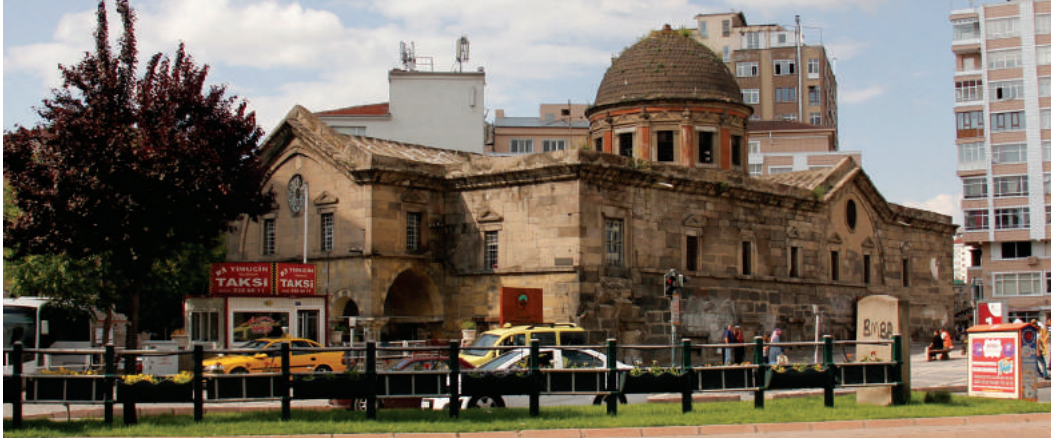
087

Kayseri'nin merkezindeki Kışıkapı mahallesinde bulunan **Surp Asdvadzadzin Ermeni Kilisesi** 1831 yılında inşa edilmiş ve 1970'lerden itibaren uzun süre spor salonu olarak kullanılmış.

**Surp Asdvadzadzin Armenian Church** in the Kışıkapı neighborhood in central Kayseri was built in 1831 and was used as a sports facility until recently, starting from the 1970's.

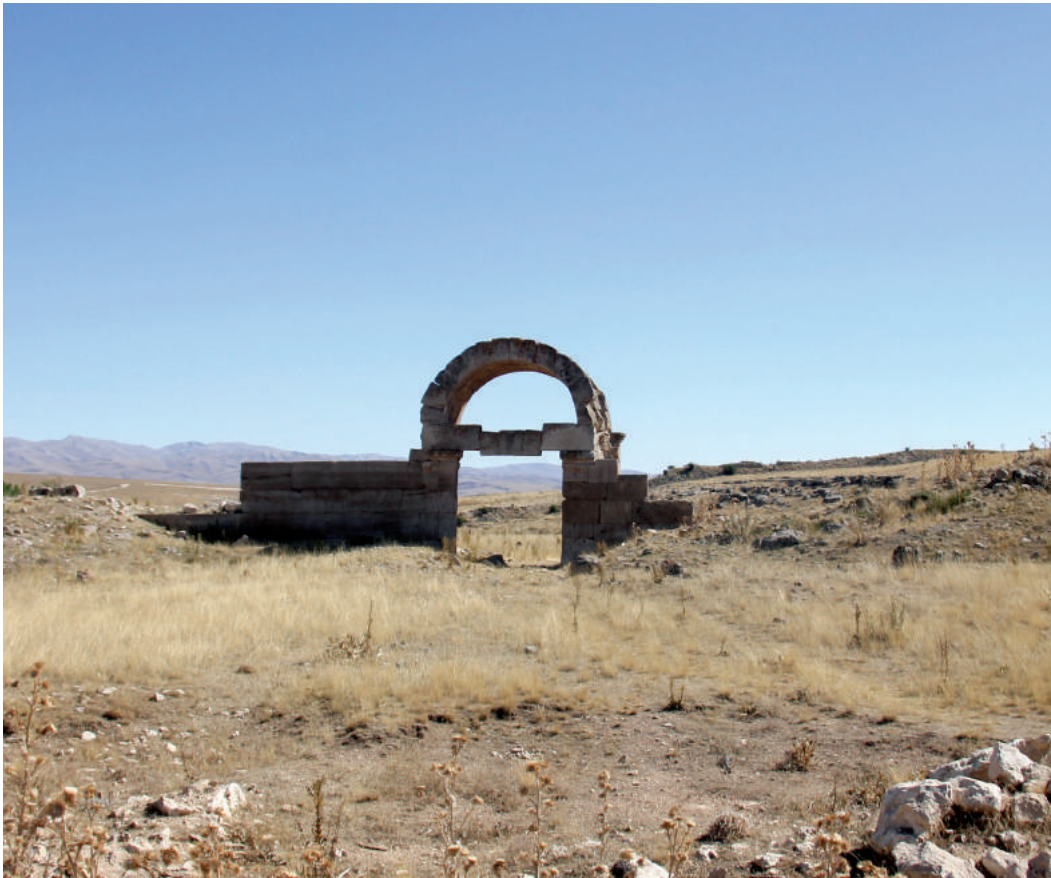
147

Pınarbaşı'na bağlı Şerefiye köyünde yer alan ve halk arasında 'kale' olarak anılan anıtsal kalıntılar, muhtemelen bir **Ermeni manastırına** ait.

The monumental remnants in Pınarbaşı's Şerefiye, to which the local residents refer as "the castle," are probably of an **Armenian monastery**.

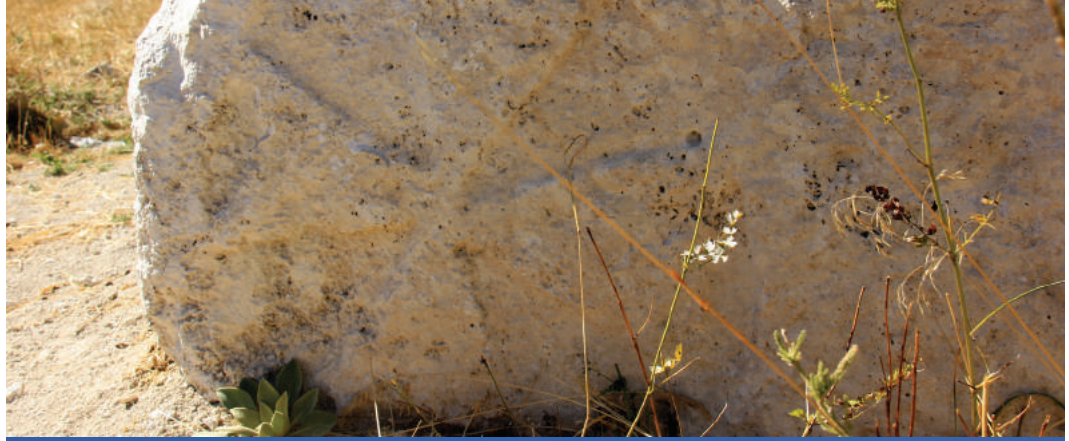
148

Pınarbaşı'nın Kaftangiyen köyünde, 'kale' denen kayalık tepeye çıkan yol üzerinde, **Ermeni mezarlığı** olarak bilinen bir alan ve düzgün satırlı, haç bezemeli taşlar.

The site, locally known as the **Armenian cemetery**, and ashlar blocks with crosses on the road leading up to the rocky cliff known as "the castle" near Pınarbaşı's Kaftangiyen village.

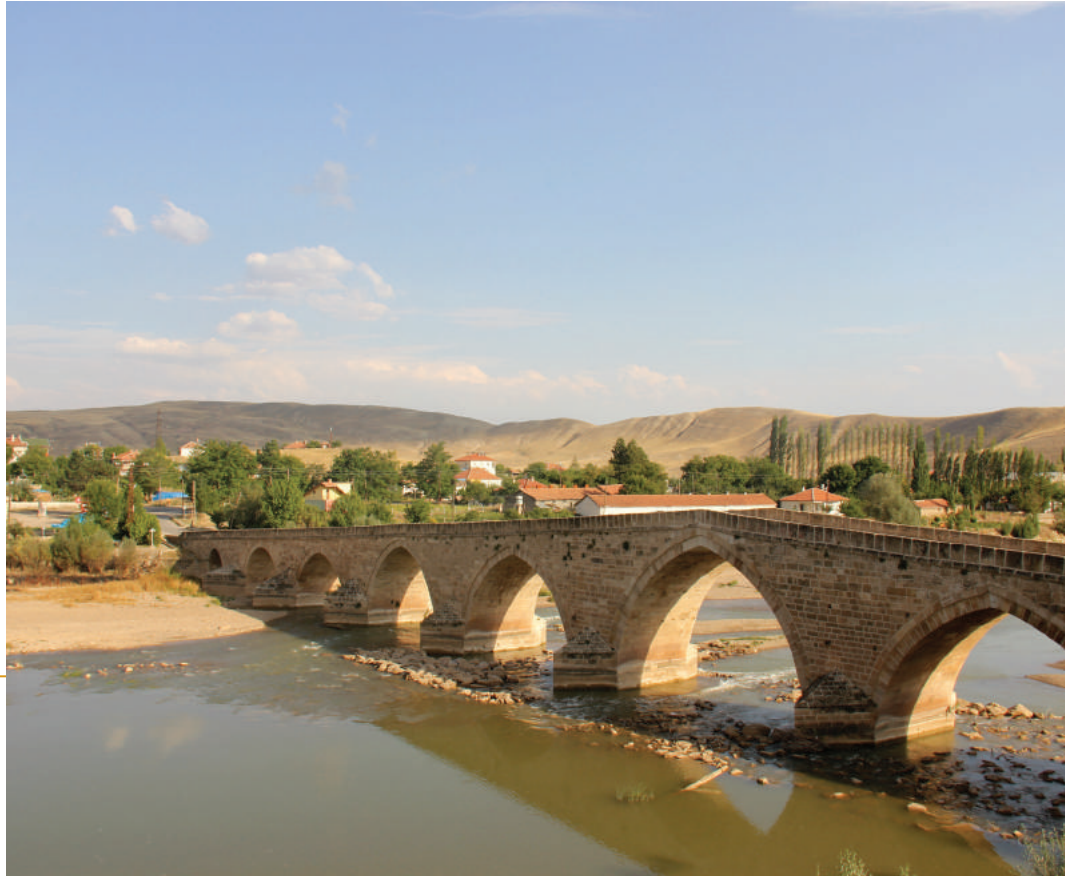
150

Sarioğlan'a bağlı Karaözü'nde, Dulkadiroğulları döneminden kalma Şah Ruh köprüsü. Köprü'nün yakınındaki eski Ermeni yerleşiminde olduğu bilinen **Surp Kevork Ermeni Kilisesi**'nin izine rastlanmadı.

Dulkadirid bridge of Şah Ruh in Karaözü in Sarioğlan. The **Armenian Church of Surp Kevork**, which is known to have been in the old Armenian settlement by the bridge could not be traced.

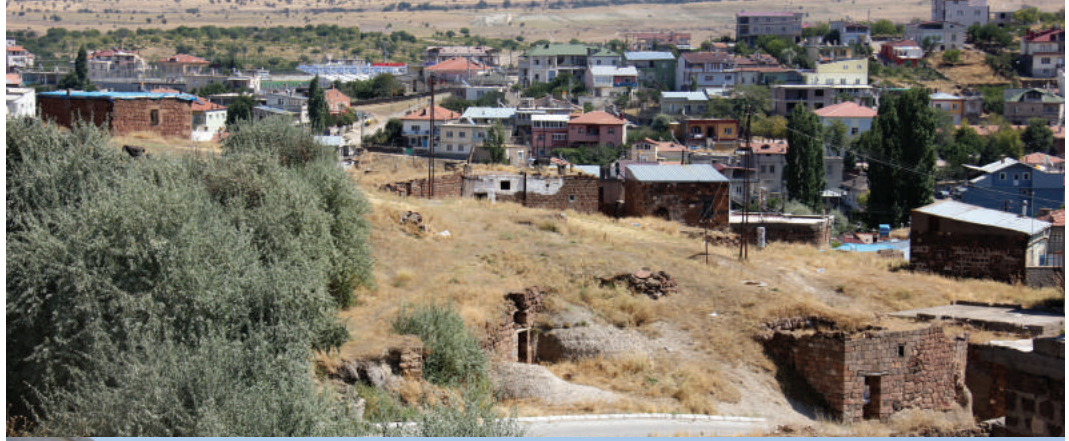
171

Talas'a bağlı Zincidere mahallesinde 1857 yılında inşa edilen camide, yanbaşıda bulunan, imha edilmiş **Ermeni kilisesinden** alınan yapıtaşlarının kullanıldığı söyleniyor.

The **Armenian church** in the Zincidere neighborhood of Talas was demolished. Building material from the church is said to have been reused in Zincidere Mosque, which was built nearby in 1857.

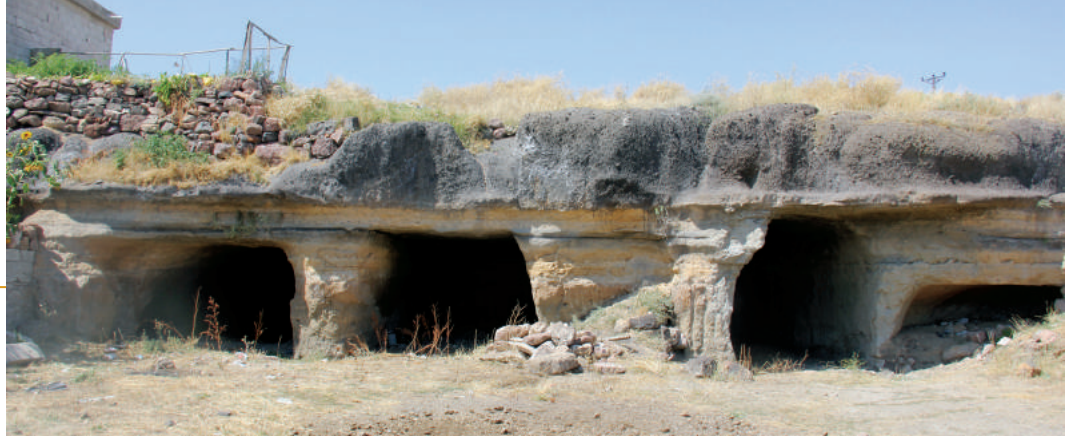
Talas'ın Başakpınar mahallesi. Burada 1535'ten önce inşa edildiği düşünülen **Surp Teodoros Ermeni Manastırı** yok olmuş durumda.

Başakpınar neighborhood of Talas. **Surp Teodoros Armenian Monastery** which is thought to have been built here by 1535, is no longer extant.

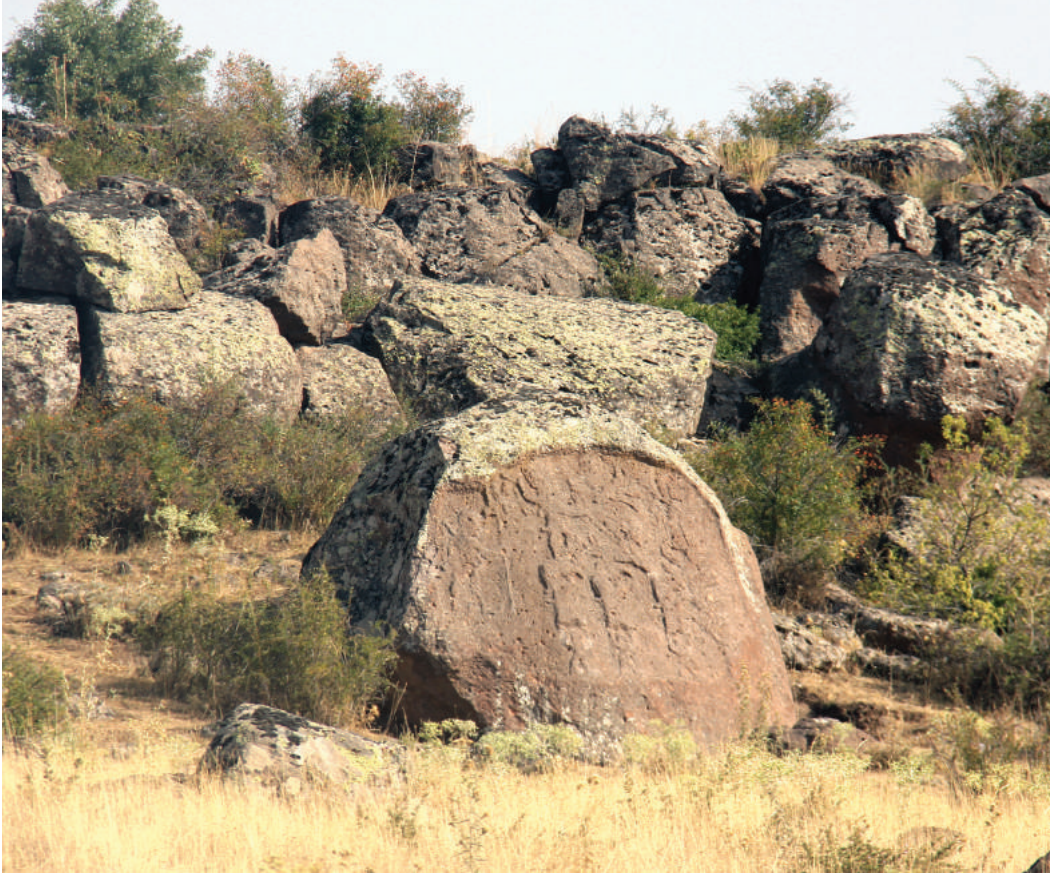
Talas'taki Derevank Vadisi'nin güney yamacında bulunan kalıntıların, 17. yüzyılda inşa edilmiş olan **Surp Sarkis Ermeni Manastırı**'na ait olduğu düşünülüyor.

The remains on the southern slope of the Derevank Valley of Talas are thought to belong to **Surp Sarkis Armenian Monastery**, which was built in the 17<sup>th</sup> century.

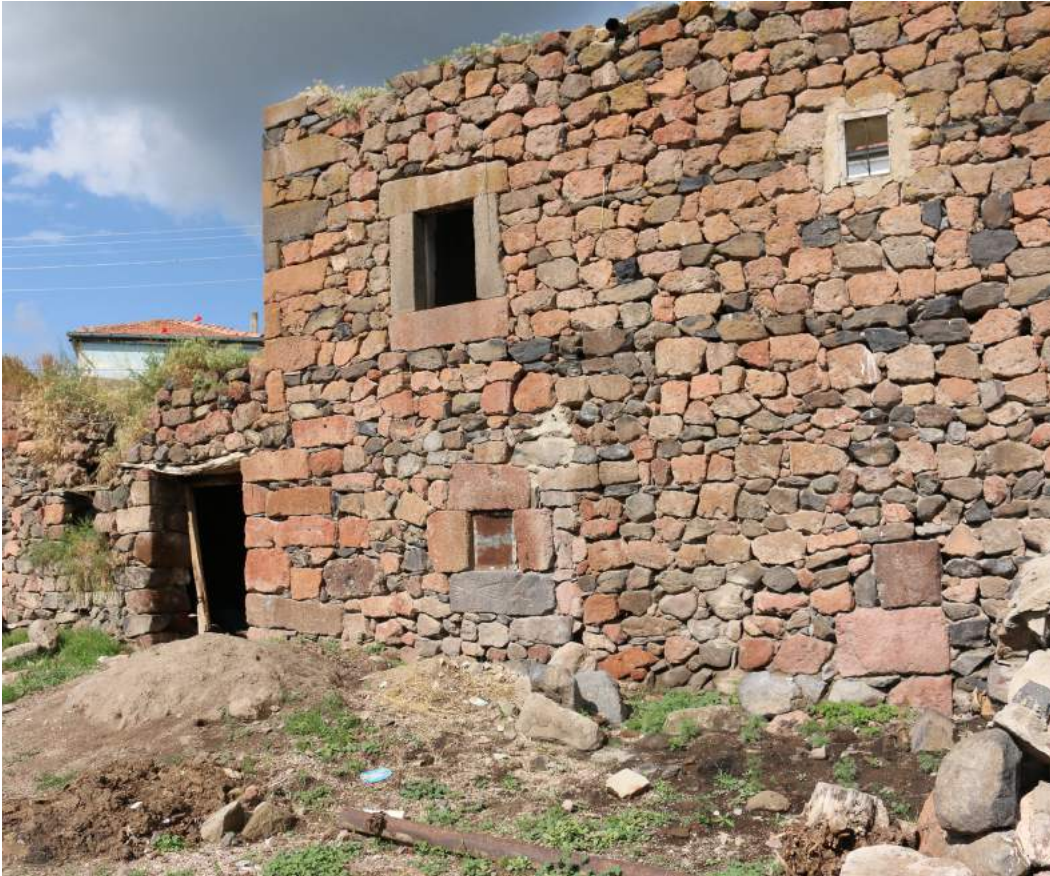
Tomarza'ya bağlı İmamkullu köyünün sakinlerine göre, köydeki Hitit kaya kabartmalarının yakınında bulunan höyük, bir **Ermeni kilisesinin** kalıntısı.

According to the residents of İmamkullu near Tomarza, the mound close to the Hittite rock reliefs outside the village is the remains of an **Armenian church**.

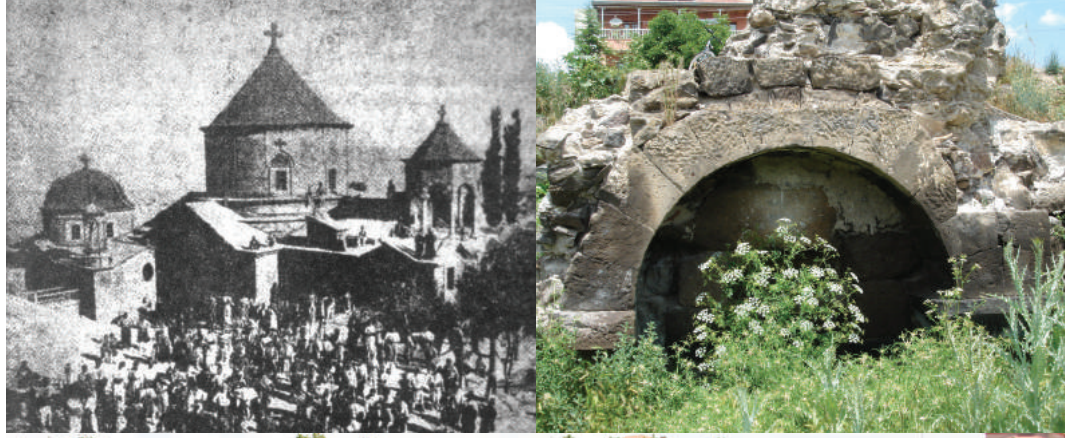
195

12. yüzyılda inşa edilen, son olarak 1870'te onarımdan geçirilen ve halen yıkıntı halinde olan Tomarza **Surp Asdvadzadzin Ermeni Manastırı**, kültür varlığı olarak tescillenmiş.

**Surp Asdvadzadzin Armenian Monastery** in Tomarza, which was built in the 12<sup>th</sup> century and was last repaired in 1870, is currently in ruins. It is registered as cultural heritage.

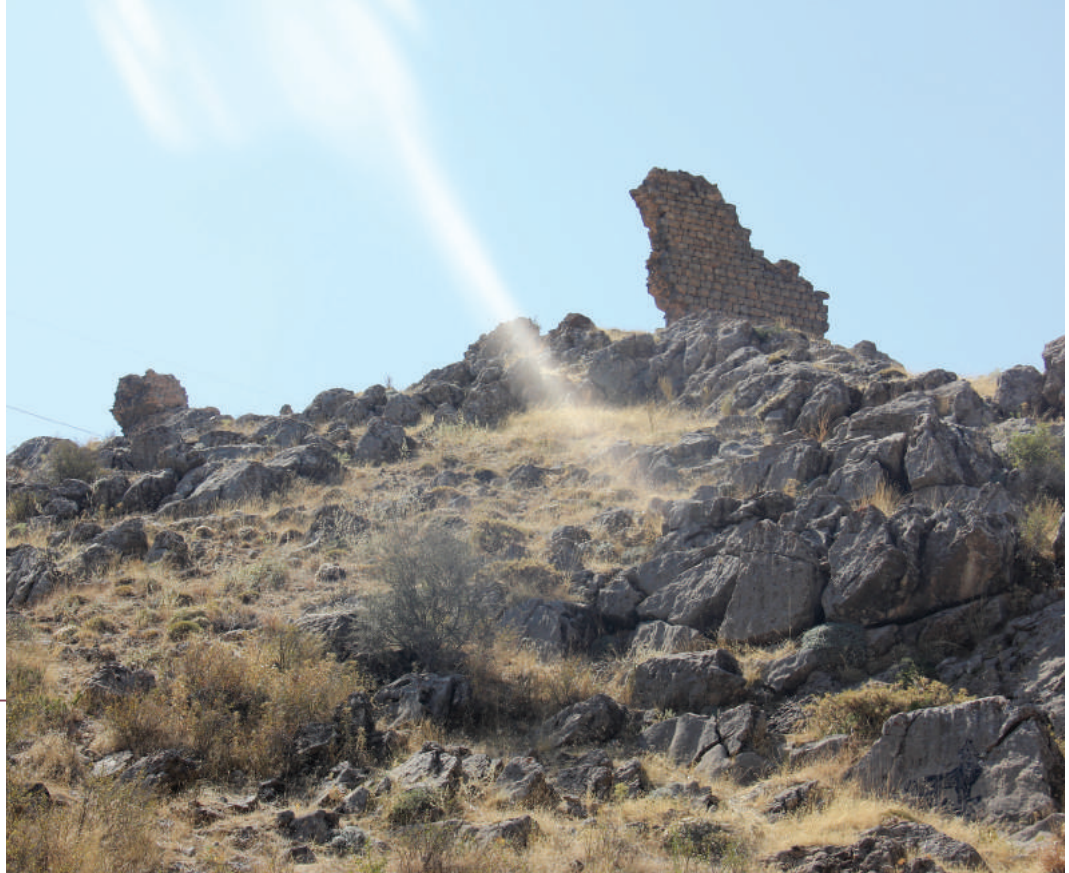
199

Yahyalı'nın Kuzuluk mevkiinde, temelleri ve duvarları halen kısmen ayakta olan ve anıtsal olduğu anlaşılan yapı, muhtemelen bir **Ermeni kilisesiydi**.

The foundations and walls of the building that are partly standing in Kuzuluk near Yahyalı reveal that it is of a monumental scale and is likely an **Armenian church**.

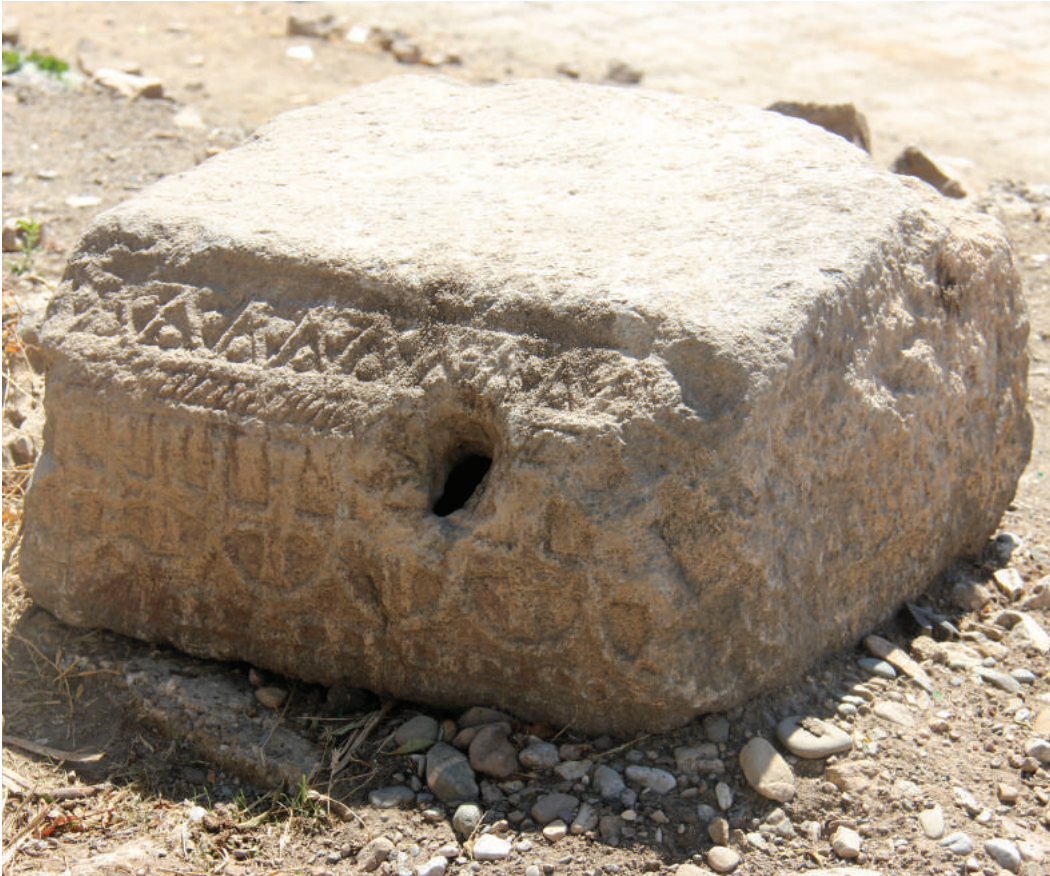
Yahyalı'ya bağlı Kuzoluk köyünde bulunan anıtsal yapı kalıntısı, muhtemelen bir **Ermeni kilisesine** ait. Köyün sakinleri, yapının bir tonozunun 1990'lara kadar ayakta olduğunu söylüyor.

The residents of Yahyalı's Kuzoluk village attest that the remnants of a monumental building, which is probably an **Armenian church**, included a standing vaulted space until the 1990s.

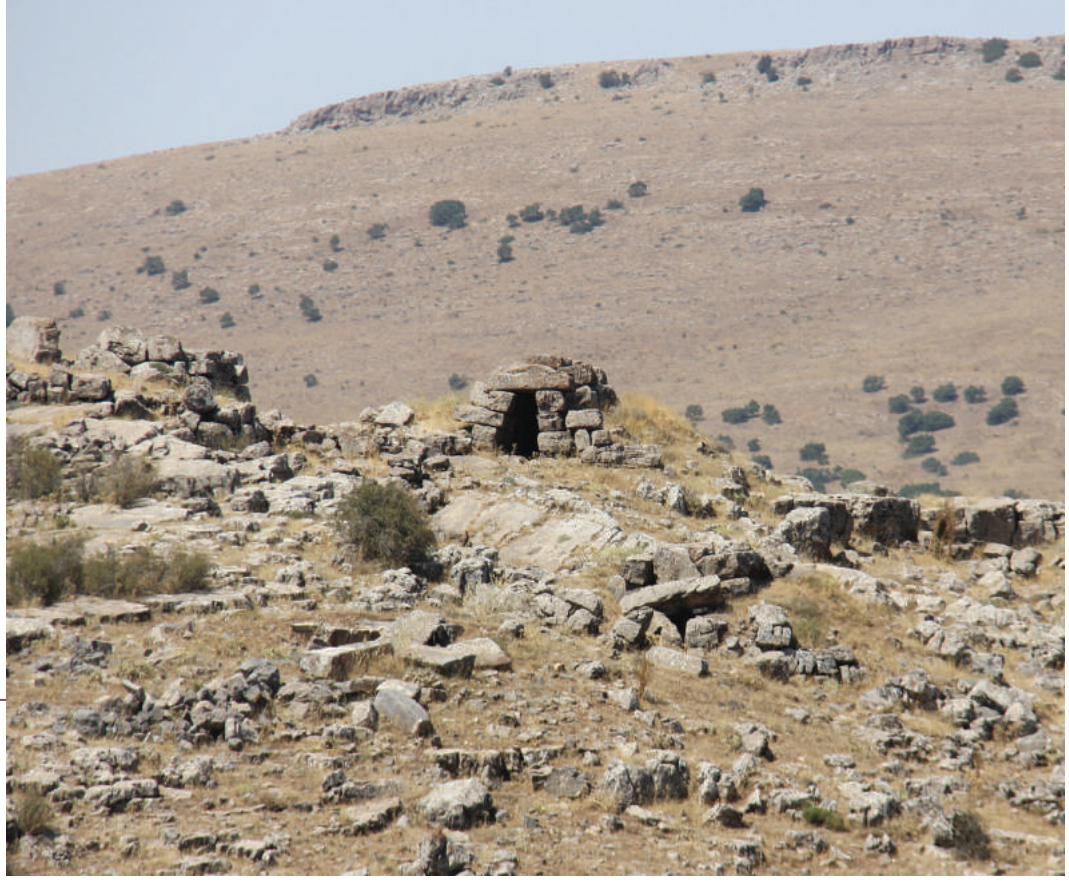
Hıristiyanlık öncesi dönemde savunma amaçlı olarak kullanıldığı tahmin edilen bu anıtsal yapılar, Yahyalı'nın Taşhan köyü sakinlerine göre, sonraları **Ermeni mezarlığı** olarak kullanılmış.

According to the residents of the Taşhan village in Yahyalı, the monumental pre-Christian structures, which are thought to have been military, were later used as an **Armenian cemetery**.

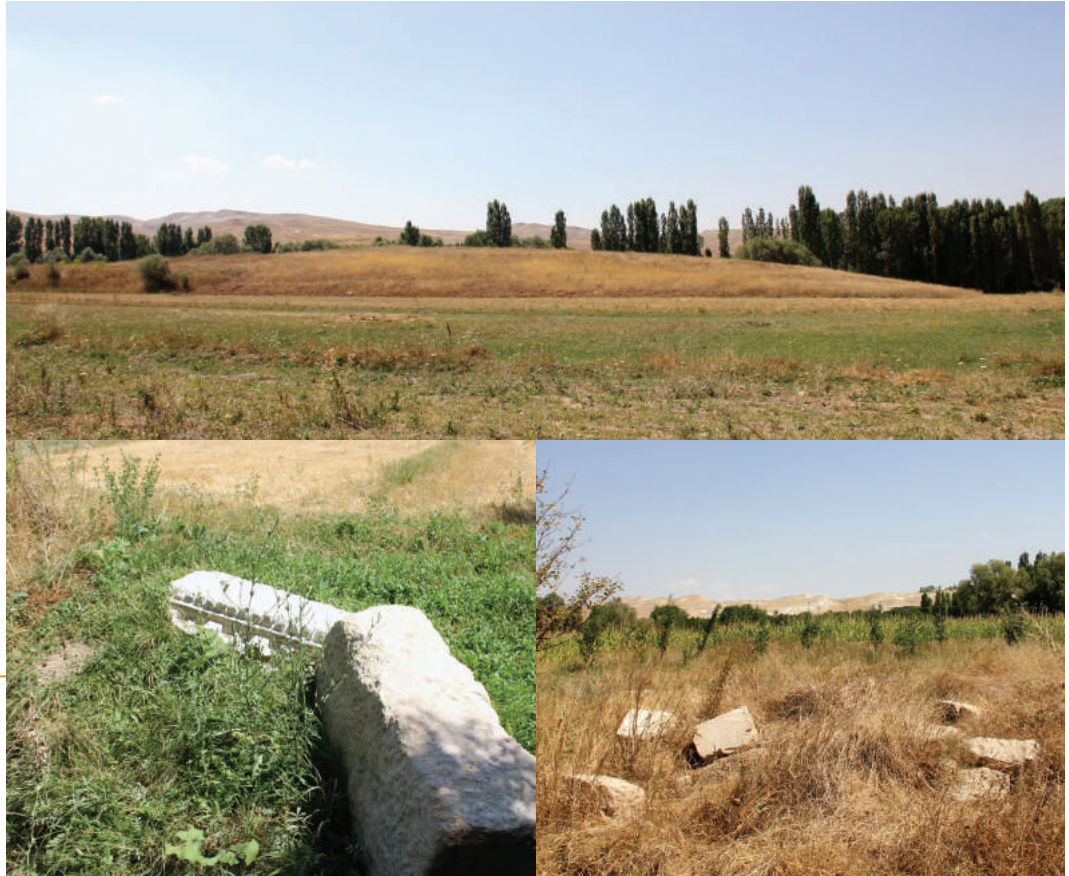
Akkışla'ya bağlı Kululu köyündeki **Rum kilisesinin** bulunduğu, bugün 'Çataltepe' olarak bilinen bir höyük alanına dönüşmüş olan yerde, düzgün, anıtsal yapıtaşlarına ve define kazısı izlerine rastlanıyor.

The **Greek church** of Akkışla's Kululu village has become a mound, the current local name of which is "Çataltepe." Monumental building blocks and treasure hunters' digs can be spotted.

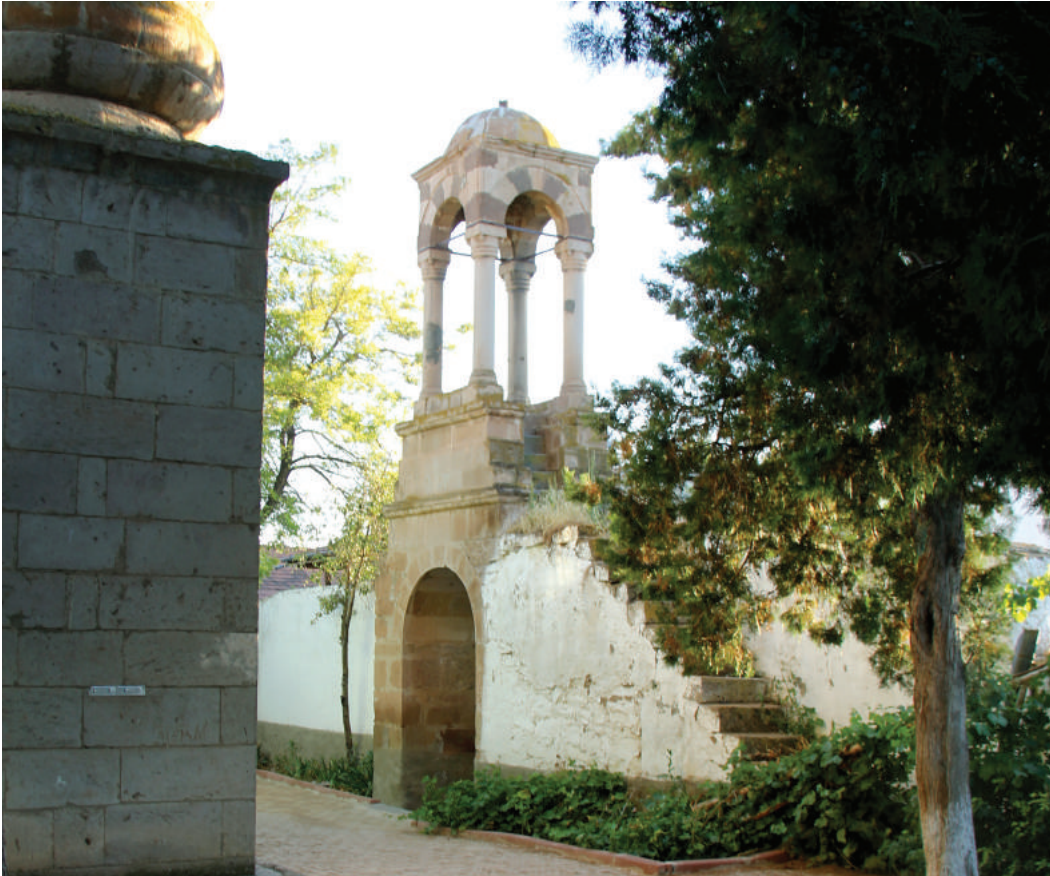
Akkışla'ya bağlı Ganişeyh'te, 'Melik Şah' için yapılan türbenin yer aldığı alanda, köy sakinlerine göre bir zamanlar bir **Rum kilisesi** bulunuyordu.

A tomb of a certain "Melik Şah" has been built in the village of Ganişeyh in Akkişla at the site, where the local inhabitants attest a **Greek church** once stood.

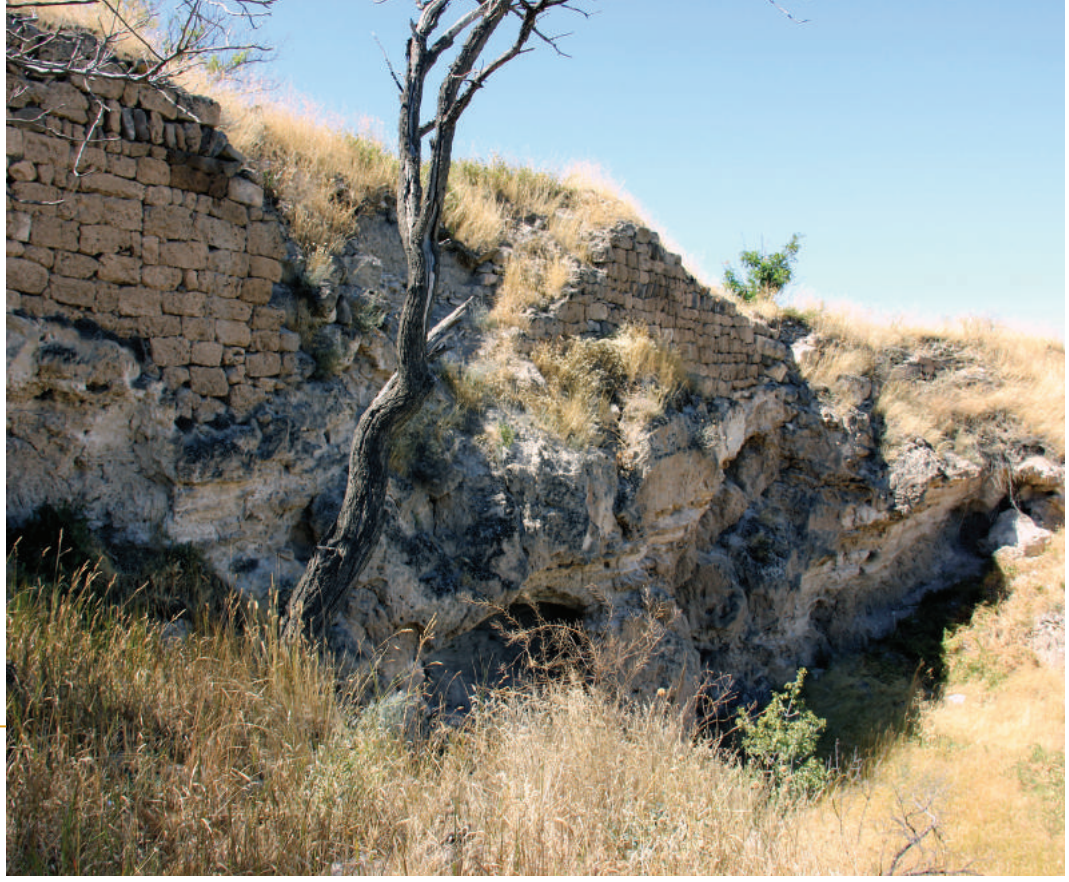
Bünyan'a bağlı Doğanlar köyündeki **İperayia Theotokos Manastırı**'nın bir kısmı, yapı 1955'te tamamen yıkılana kadar ayakta kalmış.

A part of the **Iperagia Theotokos Monastery** in the village of Doğanlar at Bünyan was still standing until 1955 when it was totally demolished.

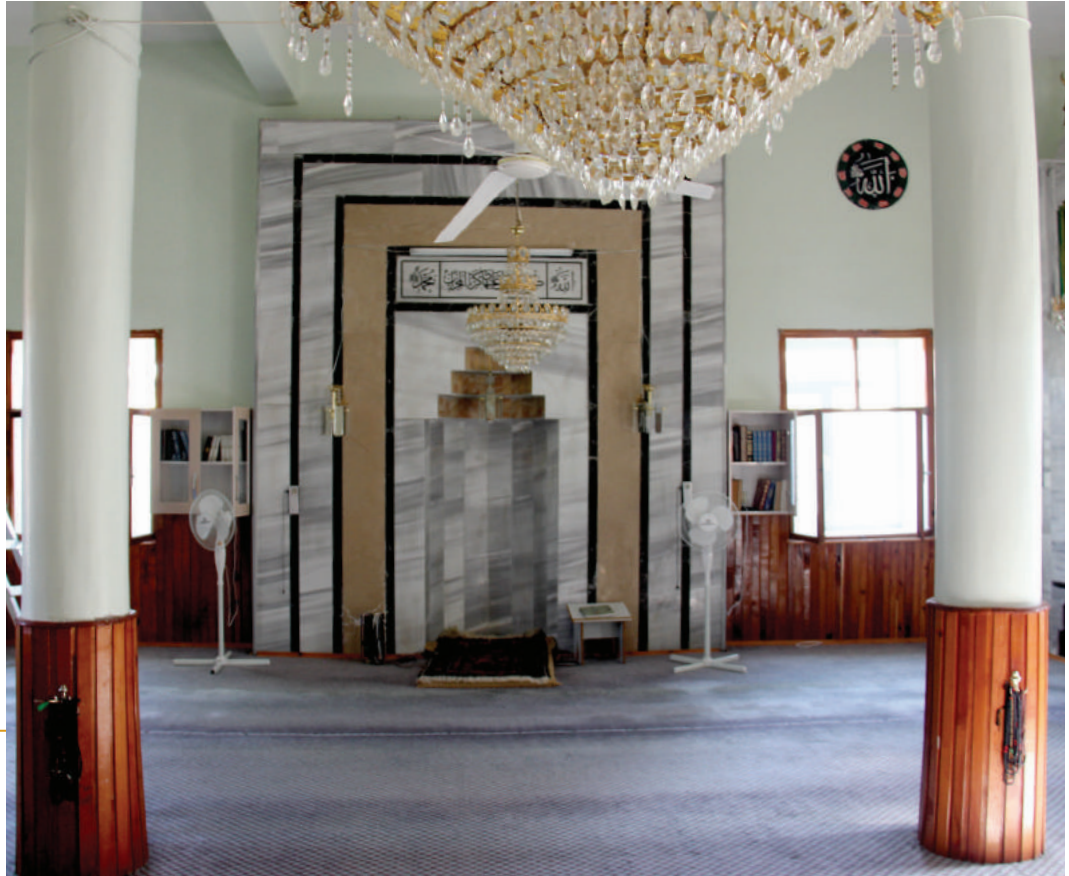
Develi'ye bağlı Karacaören köyündeki **Ayios Yeorgios Rum Kilisesi** camiye çevrilmiş ve 1966'da yenilenmiş.

**Agios Georgios Greek Church** in the village of Karacaören at Develi was converted into a mosque and was renovated in 1966.

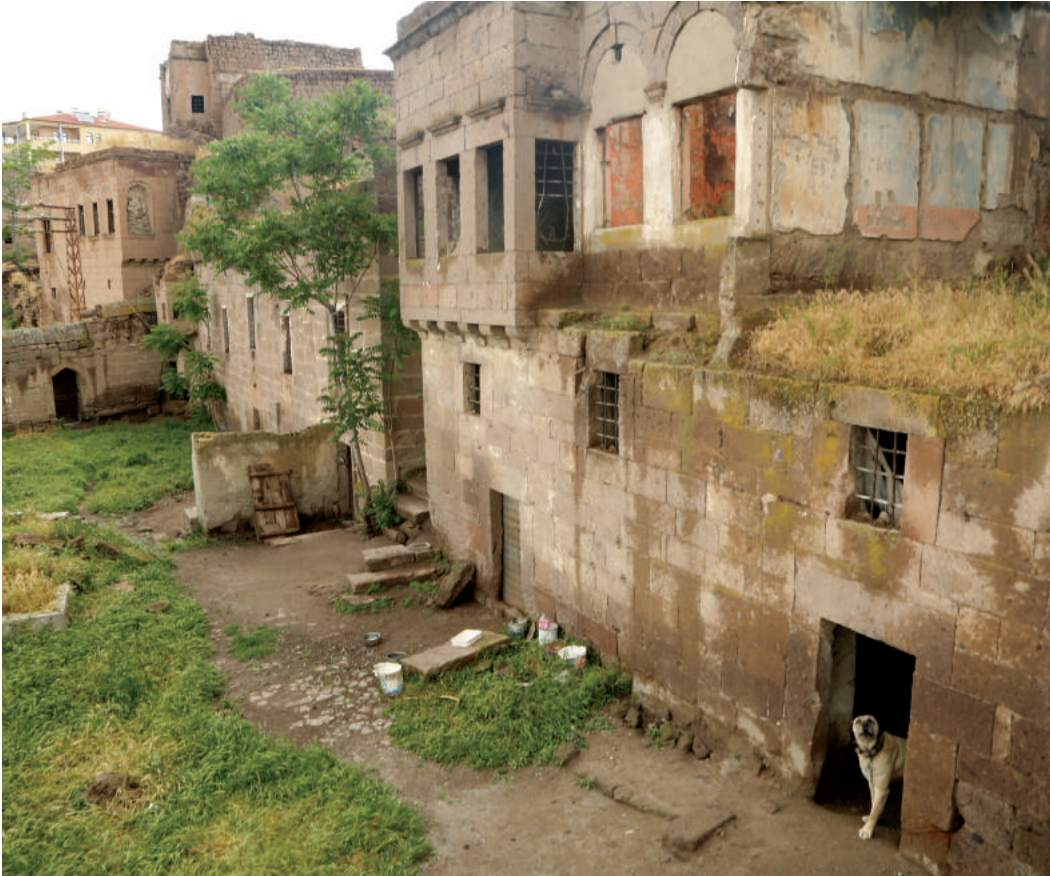
Develi'nin Gereme mevkiinde yer alan ve yakınında bulunan kilise ve hamam yapılarıyla yok olmuş bir yerleşkeye işaret eden Bizans harabesinin, **Rum manastırı** olduğu düşünülüyor.

Along with the nearby ruins of a church and a bath complex, the Byzantine ruins in Gereme in Bünyan comprise a non-extant settlement, thought to be a **Greek monastery**.
