# KAYSERİ KAYSERİ

WITH ITS ARMENIAN AND GREEK  
CULTURAL HERITAGE

*Bu kitap, Hrant Dink Vakfı ve Kültürel Mirası Koruma Derneđi'nin (KMKD) yaptıđı ortak alıřmanın bir ürünüdür.*

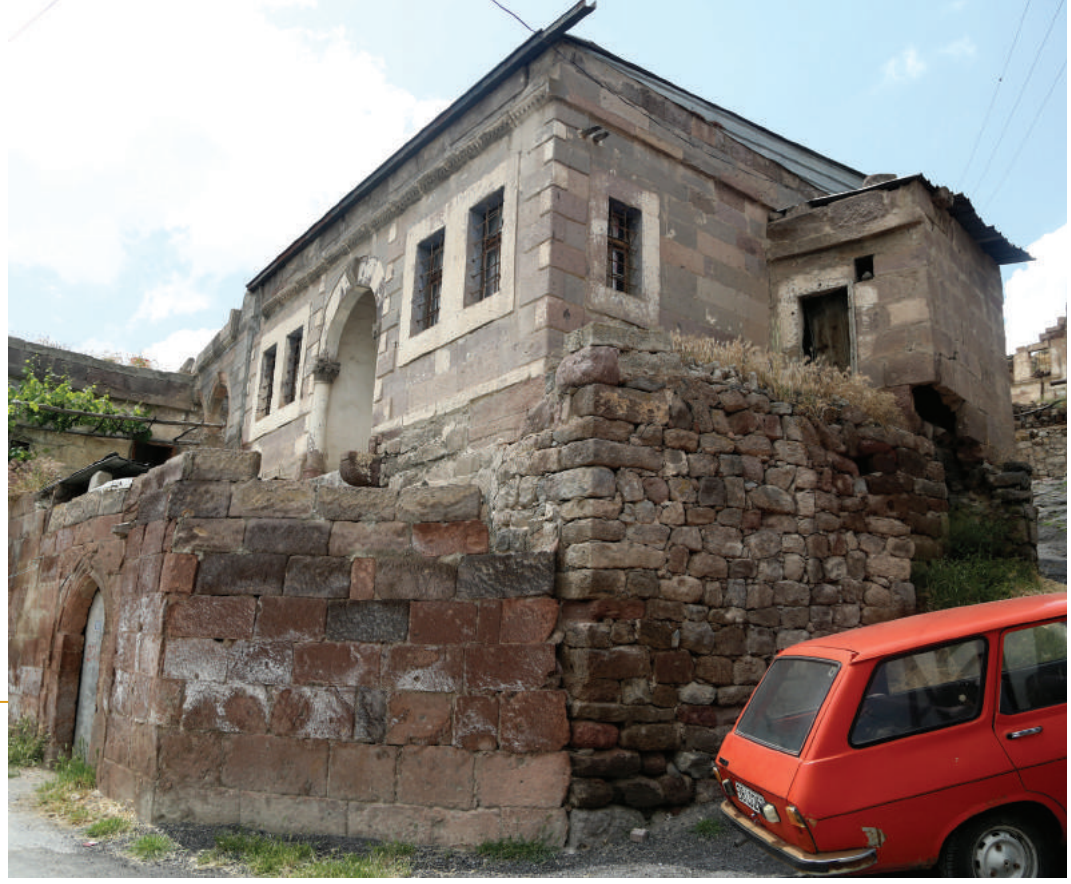
Kocasinan'ın Molu köyündeki **Rum kilisesi**, harabeye dönmüş. Köyün sakinleri, kilisenin, halen konut olarak kullanılan eski bir yapının yerinde olduğunu söylüyor.

The **Greek church** in Kocasinan's Molu village has fallen into disrepair. Village residents point to an old building that is currently used for dwelling as the site of the church.

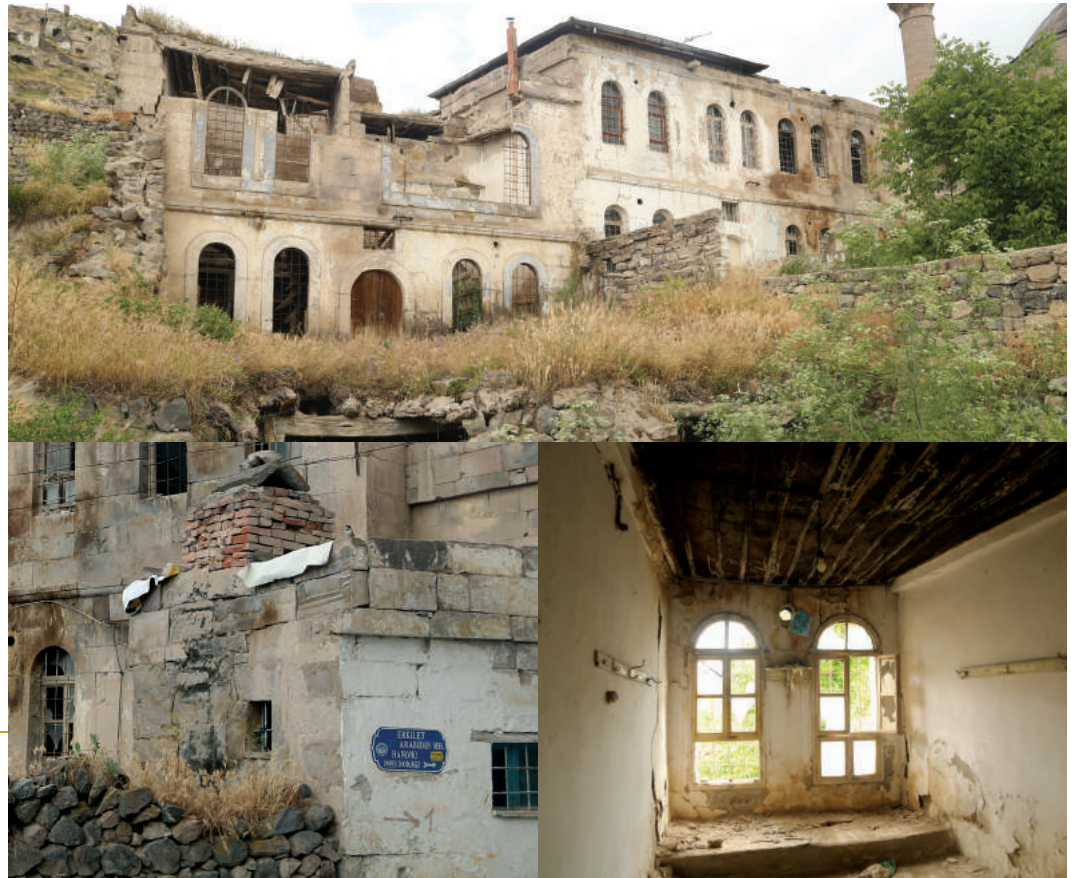
Kocasinan'a bağlı Erkilet mahallesindeki **Rum okulu** halen harabe halindedir. Çevresindeki yapılarda devşirme taş kullanıldığı görülüyor.

The **Greek school** in the neighborhood of Erkilet in Kocasinan is currently in ruins. The use of spolia is evident in the surrounding buildings.

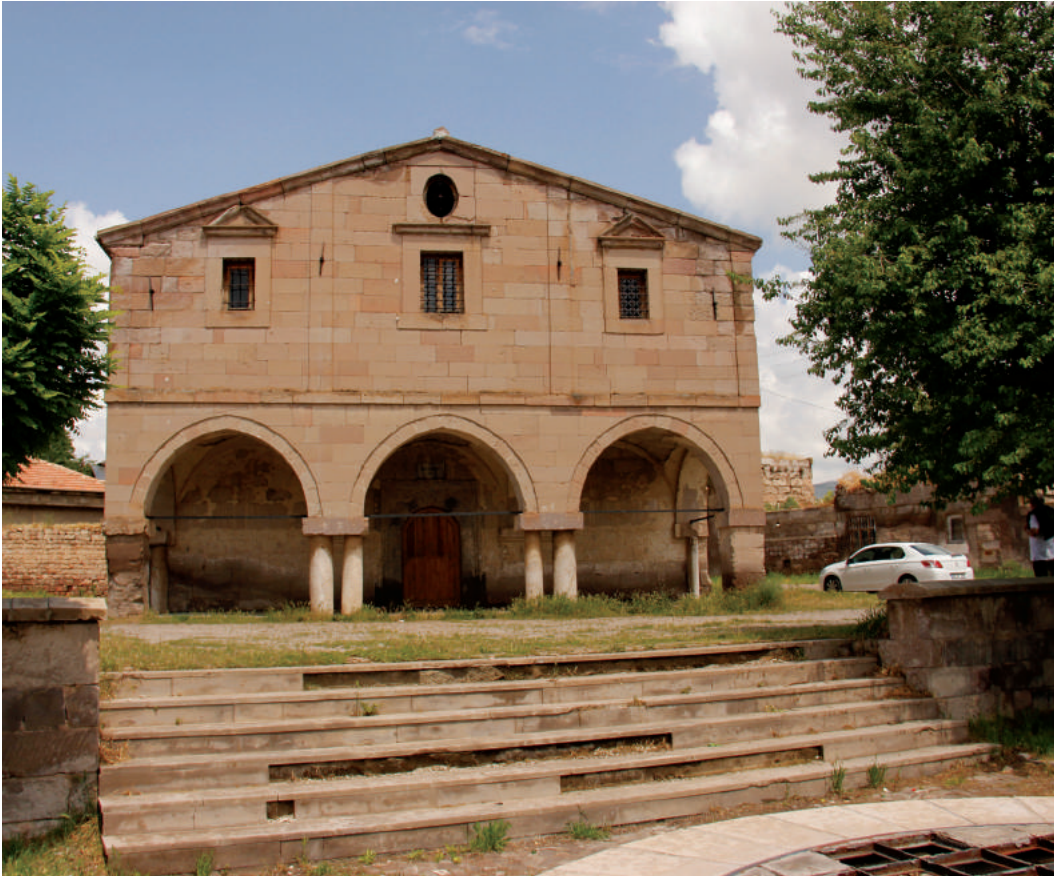
Melikgazi'nin Gesi mahallesinde, 1925'te camiye çevrilmiş bir **Rum kilisesi** olduğu söylenen ve halen postane olarak işlev gören bir yapı.

A building in Melikgazi's Gesi neighborhood, which is said to be a **Greek church** converted to a mosque in 1925, currently functioning as a post office.

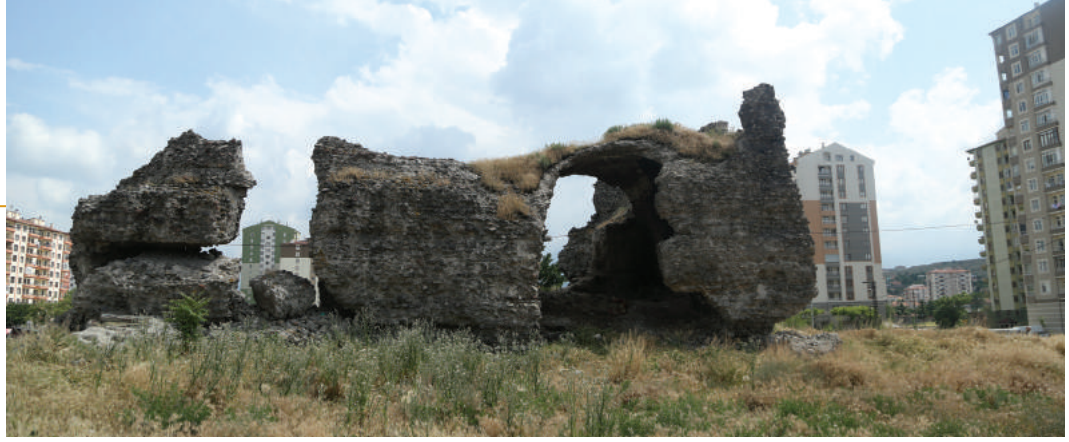
Melikgazi'ye bağlı Tavukçu mahallesinde bulunan kalıntıların **Ayios Vasilios Rum Kilisesi**'ne ait olduğu, kalın ve dolgulu duvarlarının erken Bizans döneminden kalmış olabileceği tahmin ediliyor.

The ruins located in the neighborhood of Tavukçu in Melikgazi, likely belong to **Agios Vasileos Greek Church** with its thick ashlar walls filled with rubble and mortar, which appears to date from the early Byzantine period.

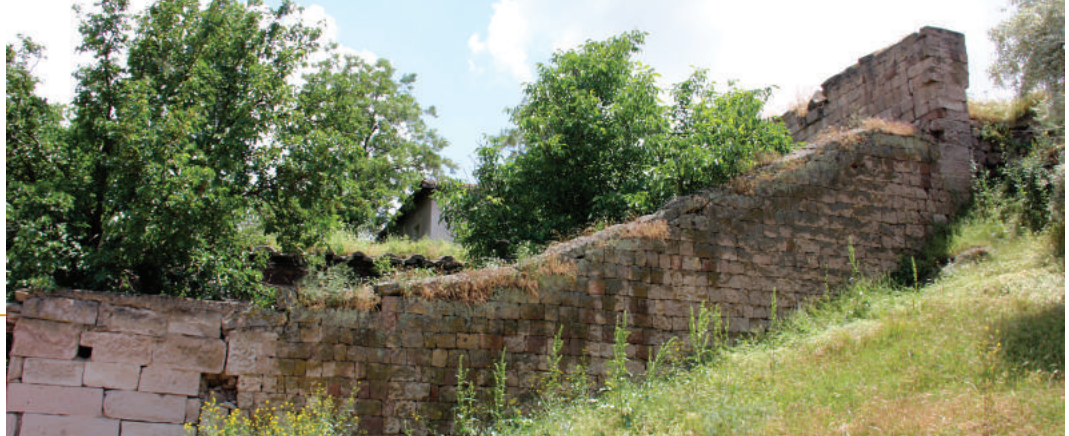
Melikgazi'nin Vekse köyünde bulunan ve 1950'lerin başından beri özel mülk statüsünde olan **Yenisis Theotoku Rum Kilisesi**.

**Genisis Theotoku Greek Church** in Vekse vill in Melikgazi, which is private property since the early 1950's.

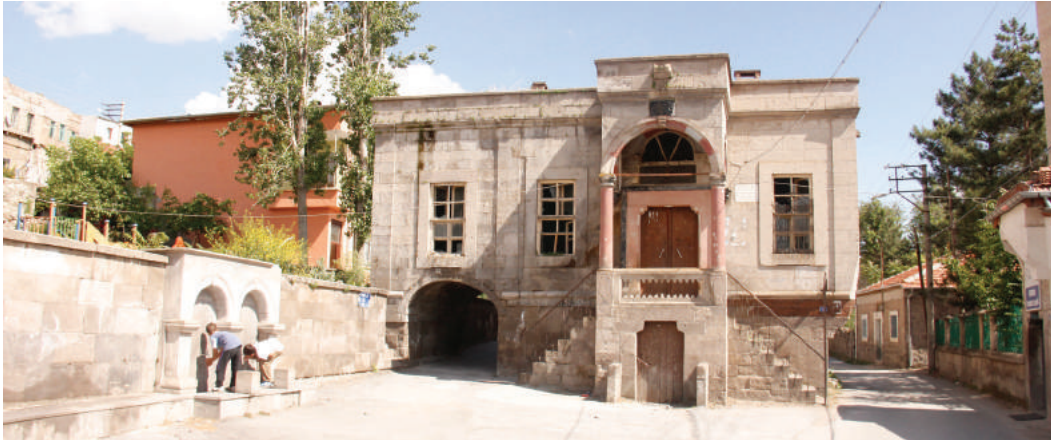
Melikgazi'ye bağlı Küçükburüngüz mahallesindeki **Rum kilisesi** artık mevcut değil, ancak yapının yeri de, taşlarının mahalledeki okulun ve caminin inşaatında kullanılmış olduğu da, bölge sakinlerince biliniyor.

The Greek church in the Küçükburüngüz neighborhood in Melikgazi is non-extant, but the site of the church and that spolia from it were used in the neighborhood school and mosque, are known by the residents of the region.

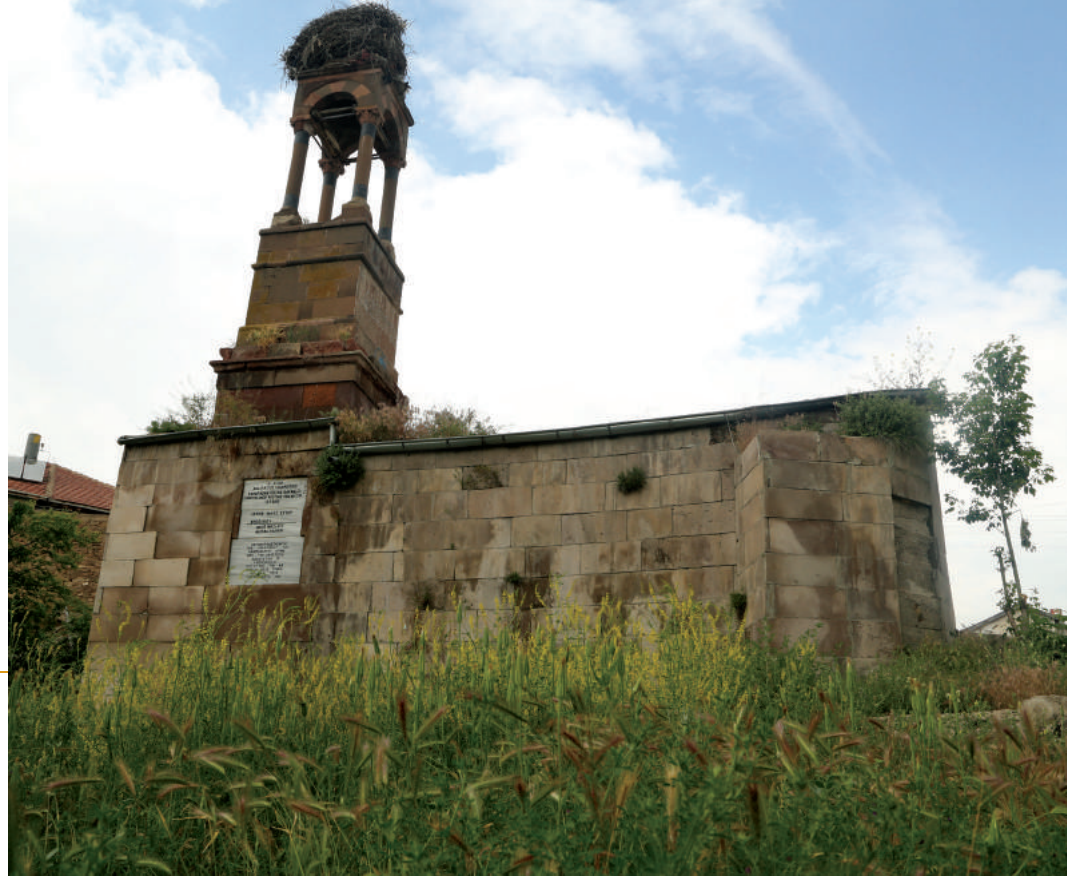
Özvatan ilçesi merkezinde 1810 yılında inşa edilmiş olan **Ayios Nikolaos Rum Kilisesi**'nin çanı halen ayakta. Onarım kitabesinde, 2002 yılında Anastias Panaprotidis tarafından restore edilmiş olduğu belirtiliyor.

The bell tower of the **Agios Nikolaos Greek Church**, which was built in central Özvatan in 1810, is still standing. The building inscription states that it was renovated by Anastias Panaprotidis in 2002.

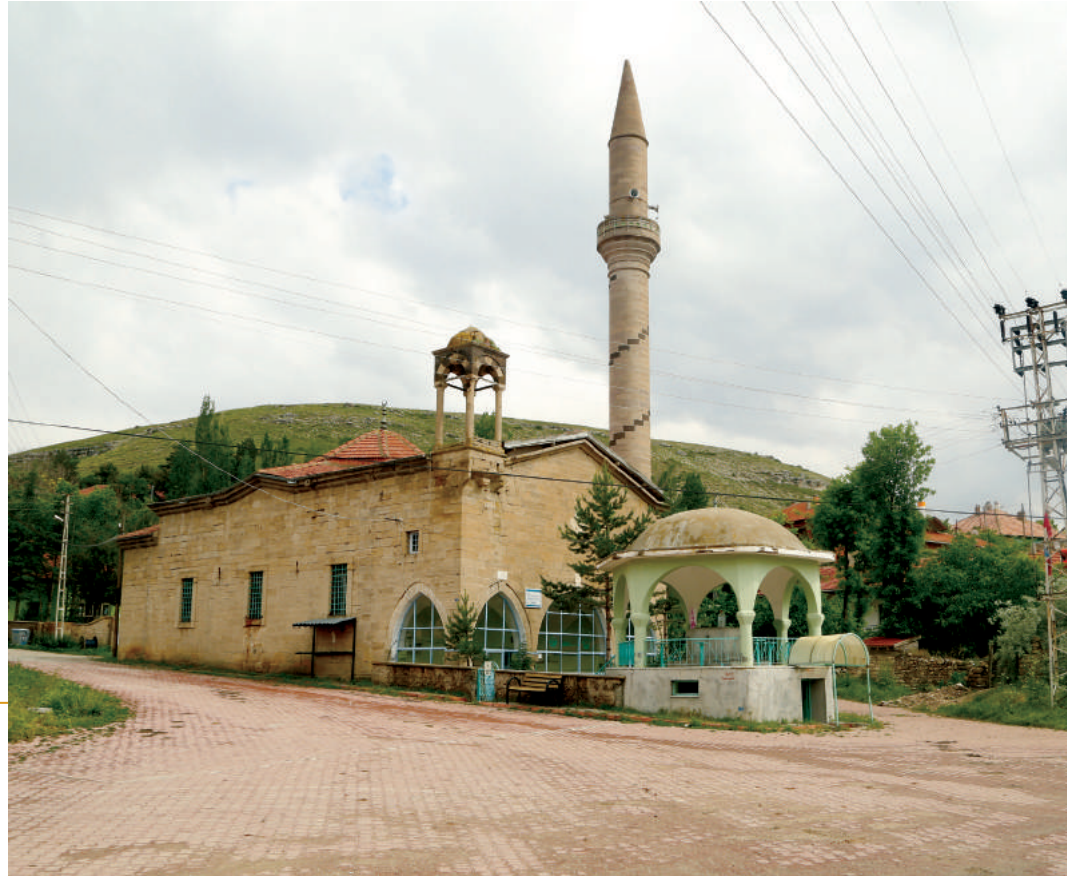
Özvatan'a bağlı Taşlık köyünde bulunan ve onarılması için 1906'da resmî başvuru yapılmış olan **Ayios Yeorgios Rum Kilisesi**, Taşlık Camii'ne dönüştürülmüştür.

The **Agios Georgios Greek Church** in the village of Taşlık near Özvatan, for which an official restoration request was submitted in 1906, has been converted into Taşlık Mosque.

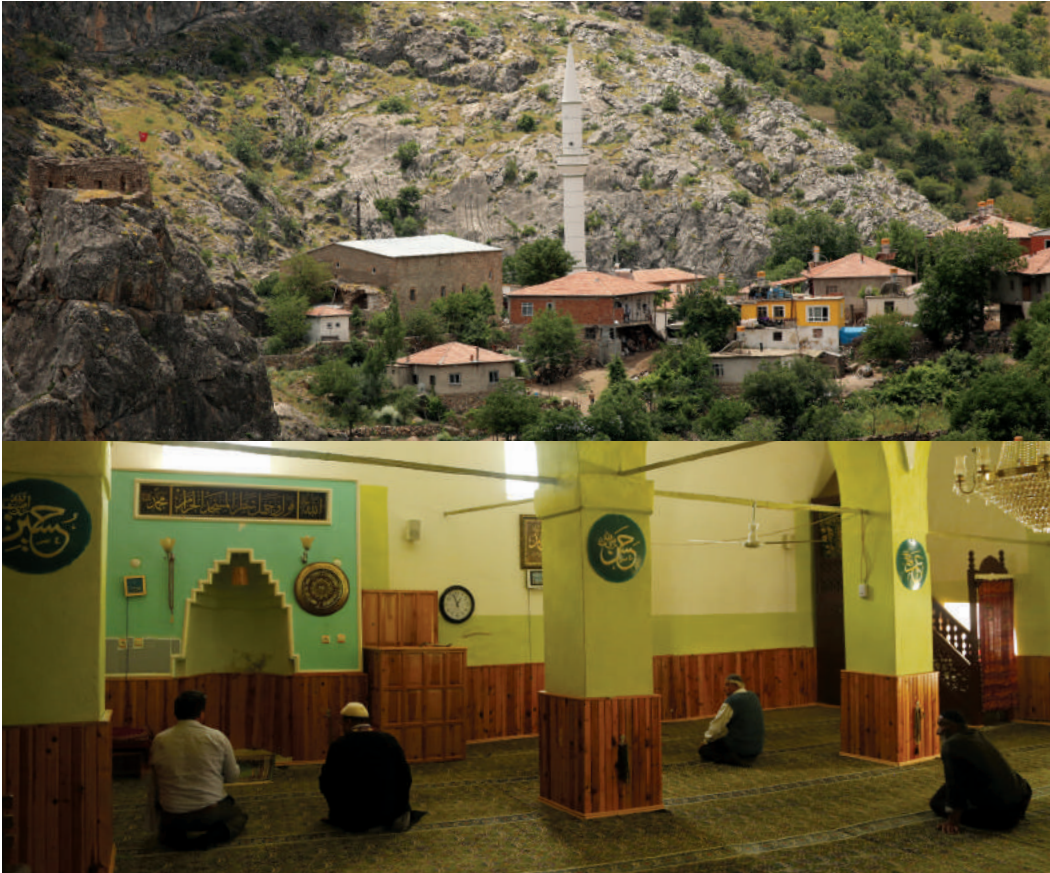
Talas'ın Harman mahallesinde bulunan kilise binasının yıkılmasından sonra, 1890 yılında onun yerine yapılmış olan **Kimisis Theotoku Rum Kilisesi**, bugün Yaman Dede Camii.

The building of the **Kimisis Theotokou Greek Church** in the Harman neighborhood of Talas, built in 1890 over the demolished original church, is now Yaman Dede Mosque.

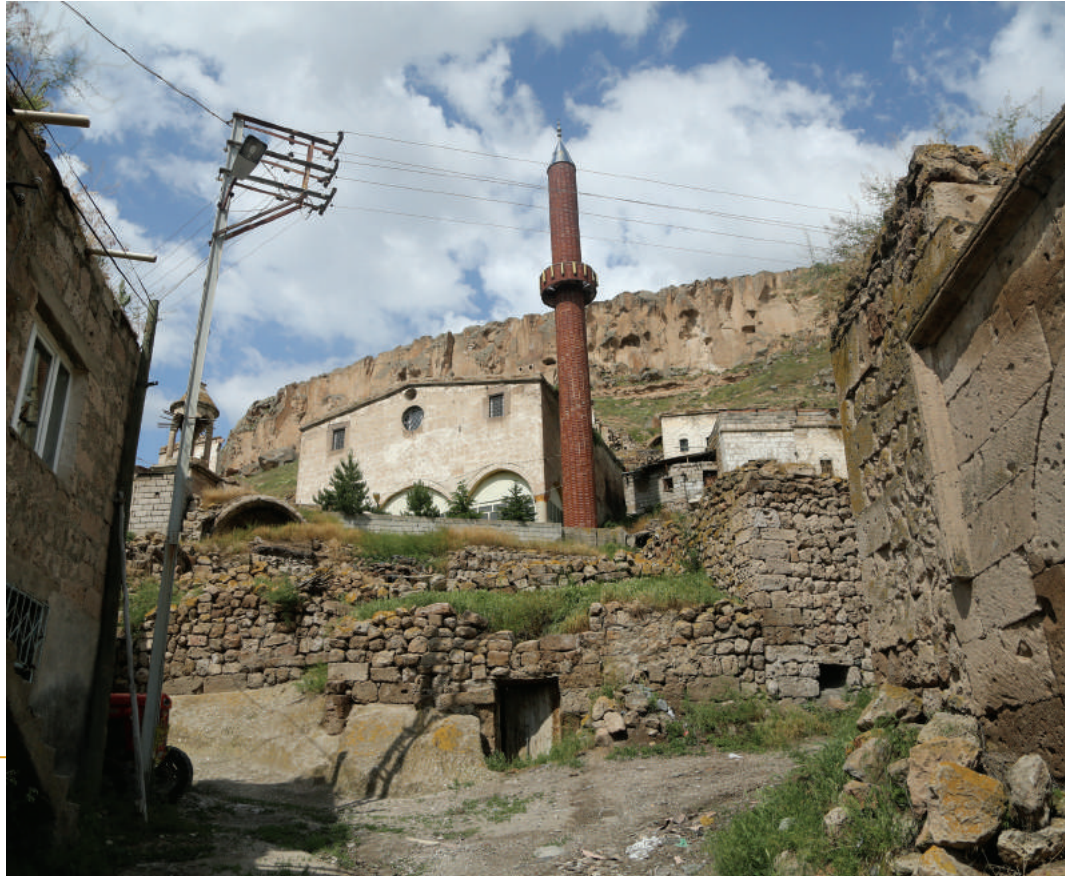
372

Yeşilhisar'a bağlı Başköy'de bulunan **Rum kilisesi** bakımlı durumdadır; boş olsa da ayaktadır ve yapının çatısı yerindedir.

The vacant **Greek church** in Başköy near Yeşilhisar is in good condition and has retained its roof.

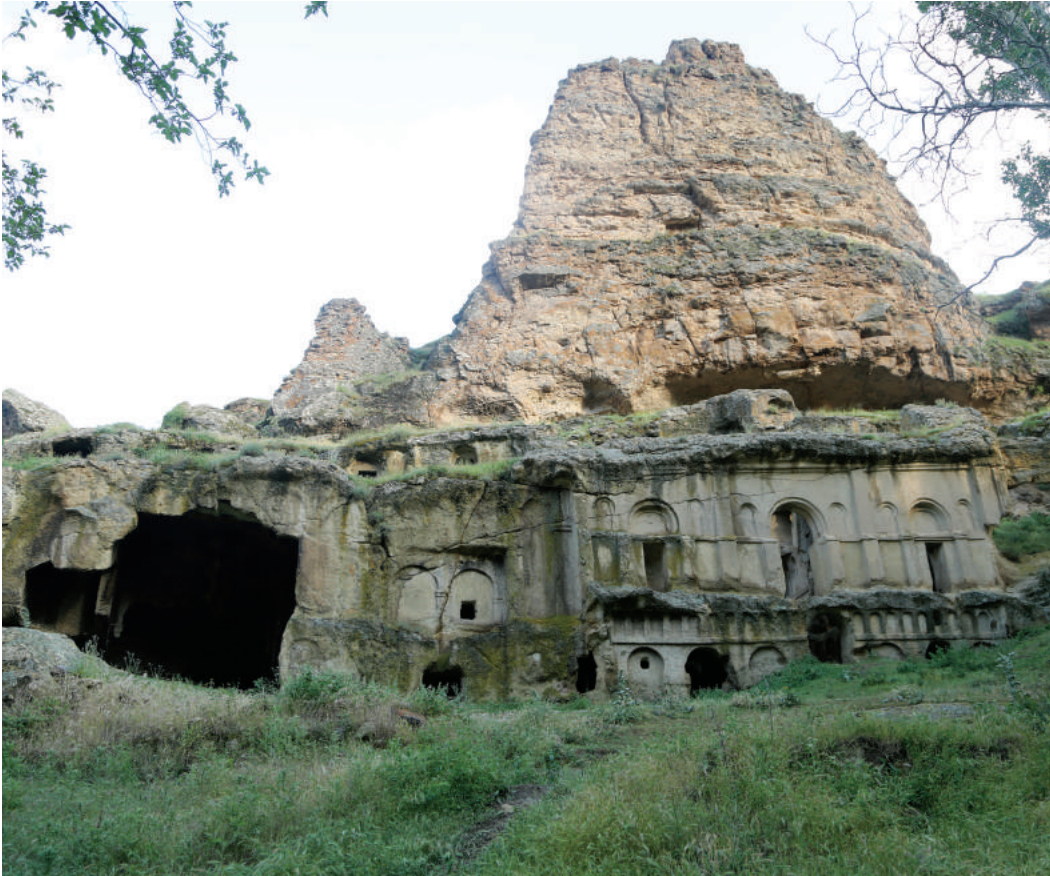
Yeşilhisar'ın Soğanlı köyünde açık hava müzesi olarak düzenlenmiş bir kaya oyma yerleşim alanında yer alan ve MS 5. ya da 6. yüzyılda yapıldığı düşünülen **Ayia Varvara Rum Kilisesi**.

The Agia Varvara Greek Church in the rock-cut settlement-turned-open-air-museum in Yeşilhisar's Soğanlı village, thought to date back to the 5<sup>th</sup> or 6<sup>th</sup> century AD.

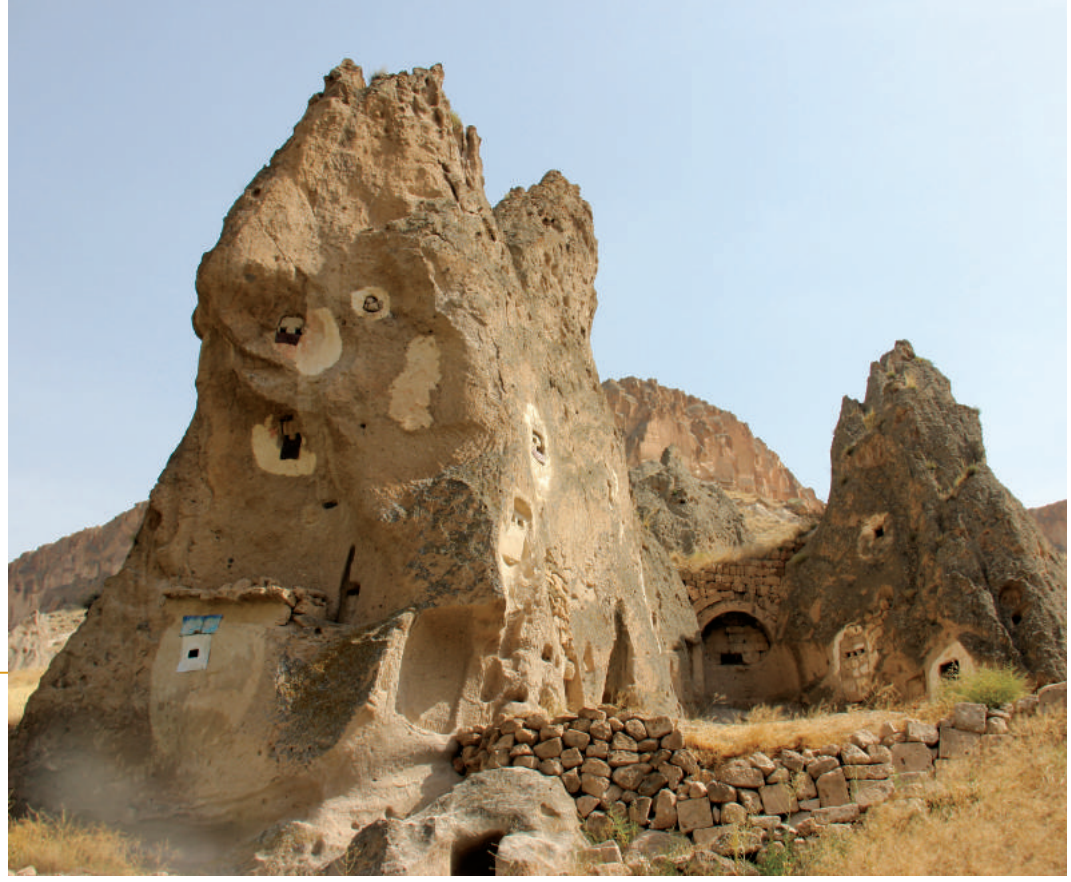
Yeşilhisar'ın Soğanlı köyündeki açık hava müzesinde yer alan, halk arasında 'Yılanlı Kilise' olarak bilinen **Rum kilisesi**. İnşa tarihi bilinmemese de, 14. yüzyılda yeniden resimlendirildiği bilinmektedir.

Greek church in the Soğanlı openair museum in Yeşilhisar district, locally known as "Yılanlı Church". Its construction date is unknown, though it is known that it was redecorated with wall paintings in the 14<sup>th</sup> century.

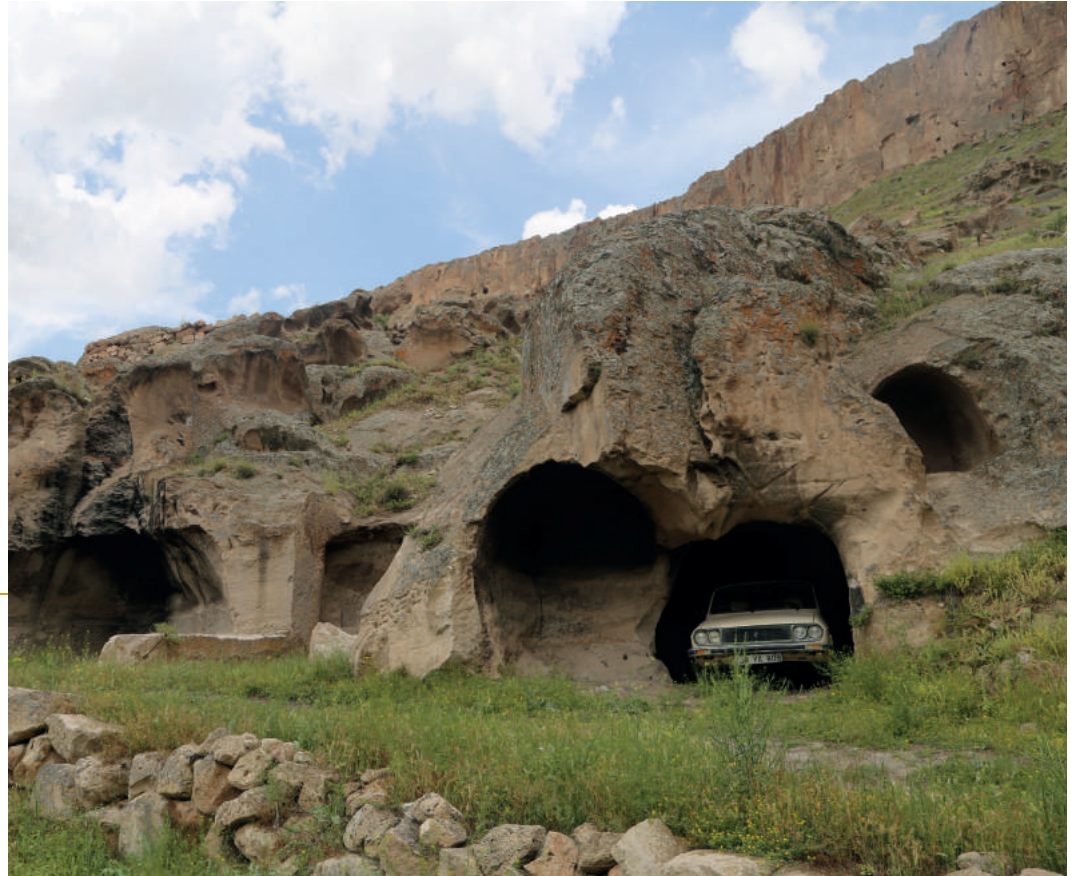
Soğanlı'nın dışında, Mavrucan köyünün yakınında, kayaya oyma yerleşim alanında bulunan **Rum şapeli**. Alandaki mağaralar depo veya araba parkı olarak kullanılıyor. Köy halkının onarılmasını istediği şapelin, 1950'lerde yol yapımı sırasında zarar gördüğü söyleniyor.

Greek chapel in the rock-cut settlement near Mavrucan village, outside of the Soğanlı touristic area. Other caves in the settlement are currently used for storage and parking. The villagers say the chapel was damaged during the road construction in the 1950s, and that they want it restored.

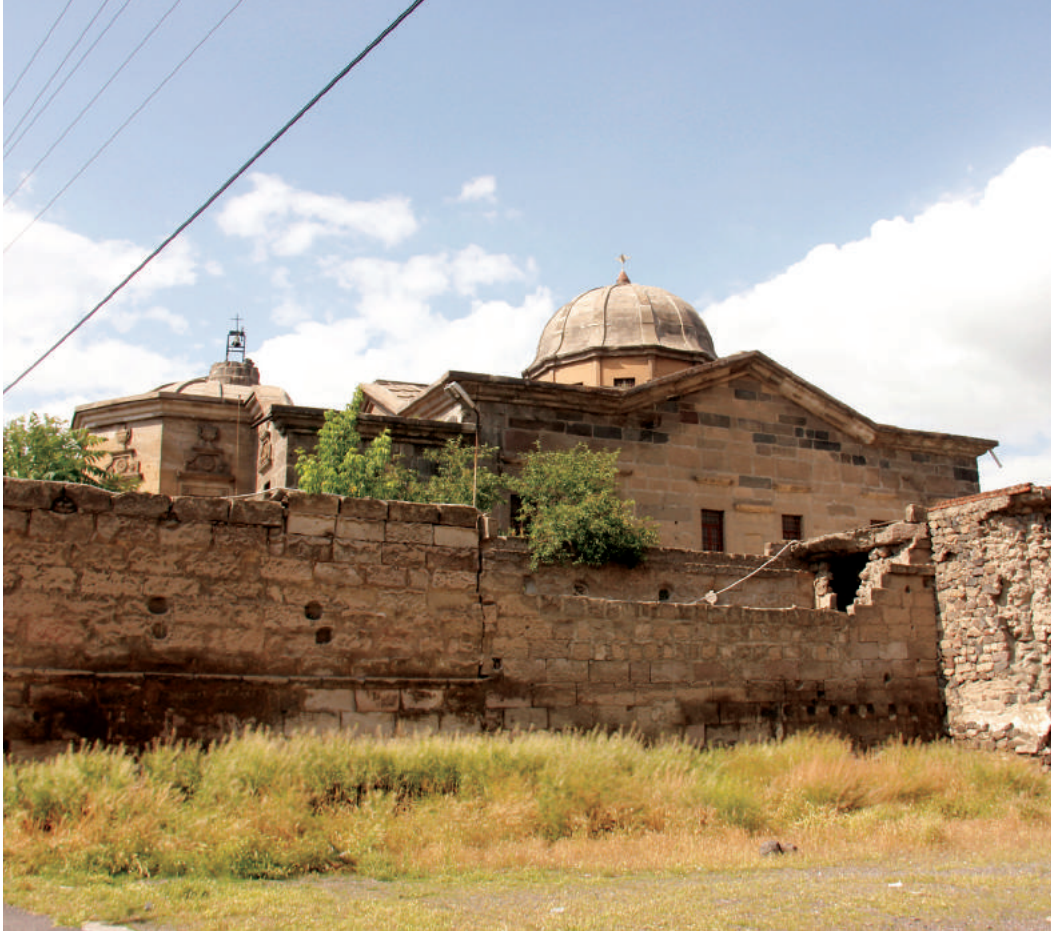
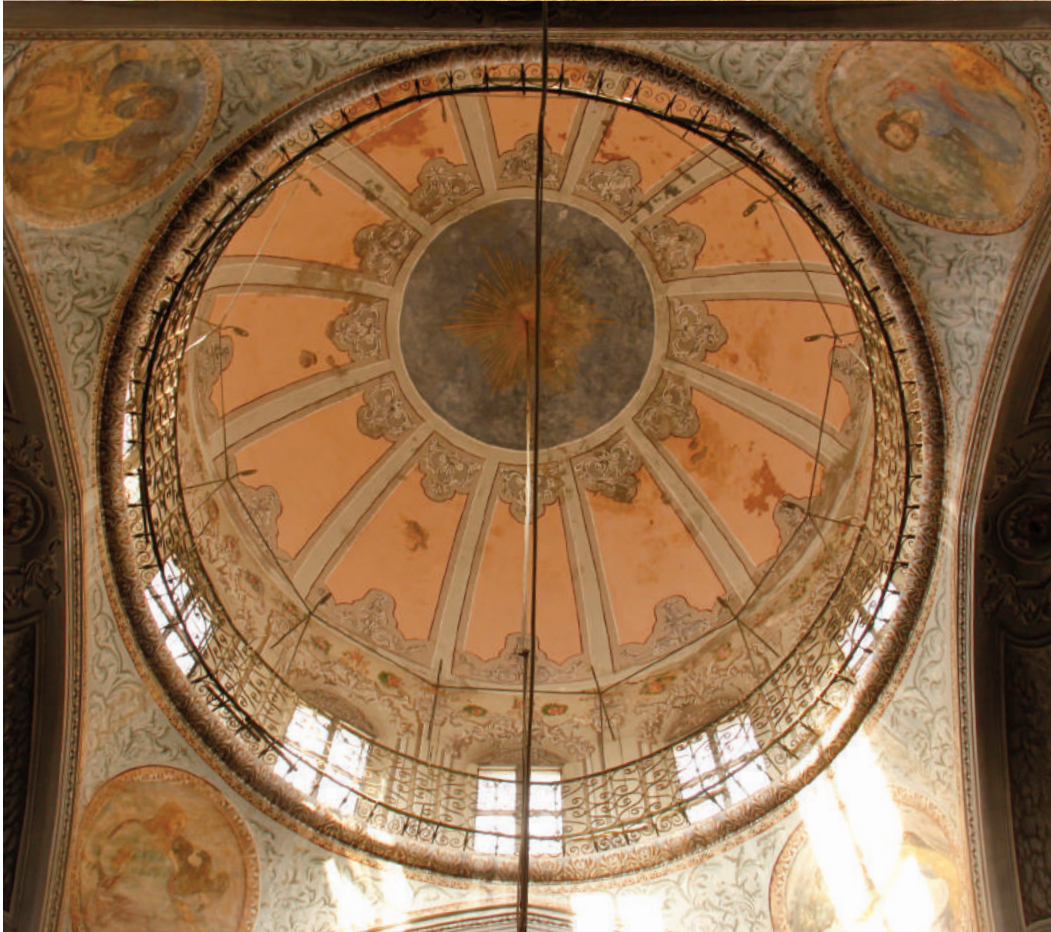
096

Melikgazi ilçesinin merkezinde, Caferbey Mahallesi'nde yer alan **Surp Krikor Lusavoriç Ermeni Kilisesi**, Anadolu'da halen ibadete açık olan altı Ermeni ibadethanesinden biridir. Kayseri'de Hıristiyanlığa geçtikten sonra, 301 yılında Ermenistan kralının ve devletinin Hıristiyan olmasına önderlik etmiş olan ve Ermeni Kilisesi'nin kurucusu sayılan Aziz Krikor Lusavoriç'e adanmıştır. 11. yüzyılda inşa edildiği tahmin edilmektedir. 1883-85 yılları arasında yeniden inşa edilmiş ve son olarak 1996 yılında onarımdan geçirilmiştir.

The Armenian Church of Surp Krikor Lusavoriç in the Caferbey neighborhood of Melikgazi is among the six Armenian churches that are still open in Anatolia. The church is dedicated to Saint Gregory the Illuminator, founder and first official head of the Armenian Apostolic Church, who adopted Christianity in Kayseri and in turn led the king and the state of Armenia to adopt Christianity in 301. It is said to date back to the 11<sup>th</sup> century. It was renovated in 1883-85 and last restored in 1996.

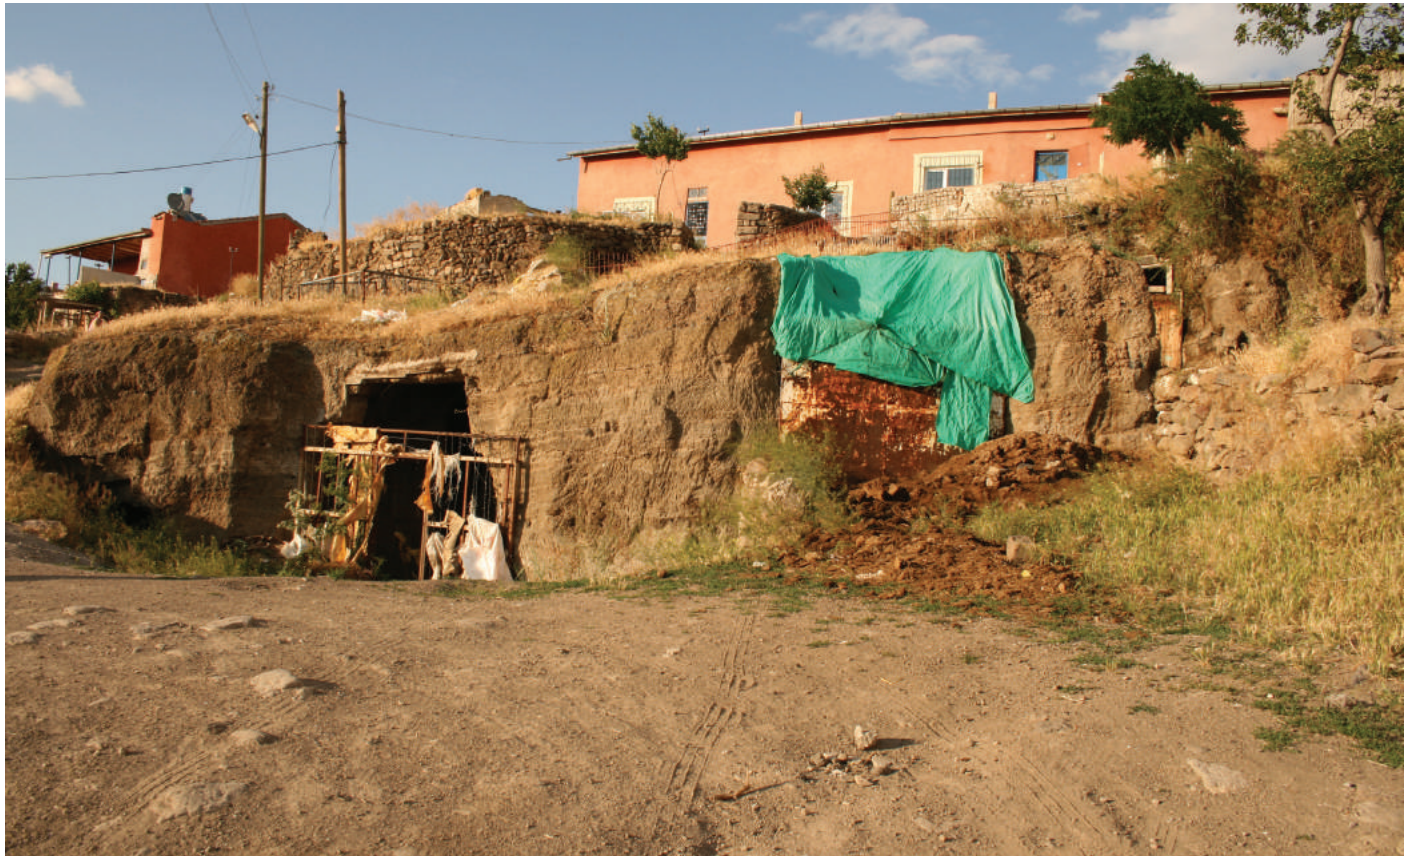
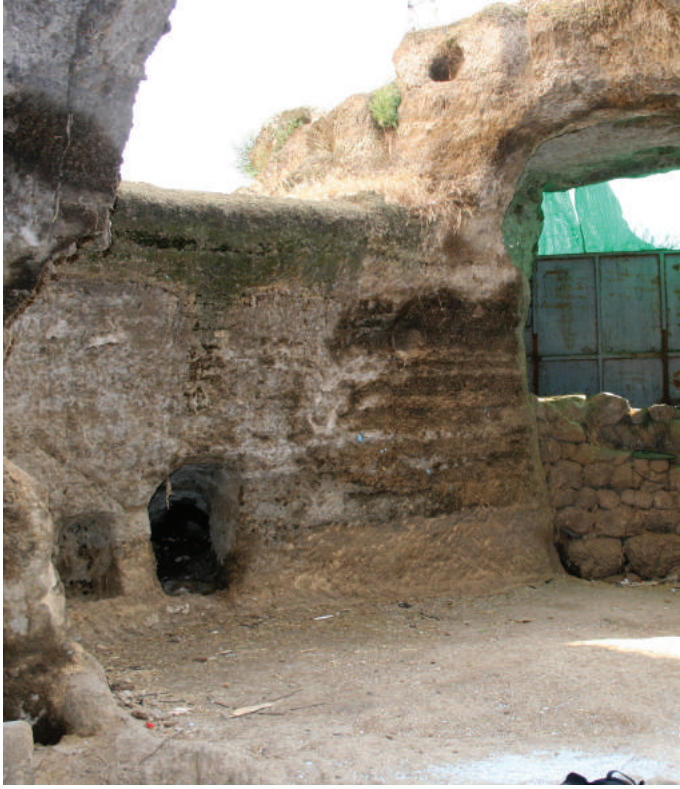
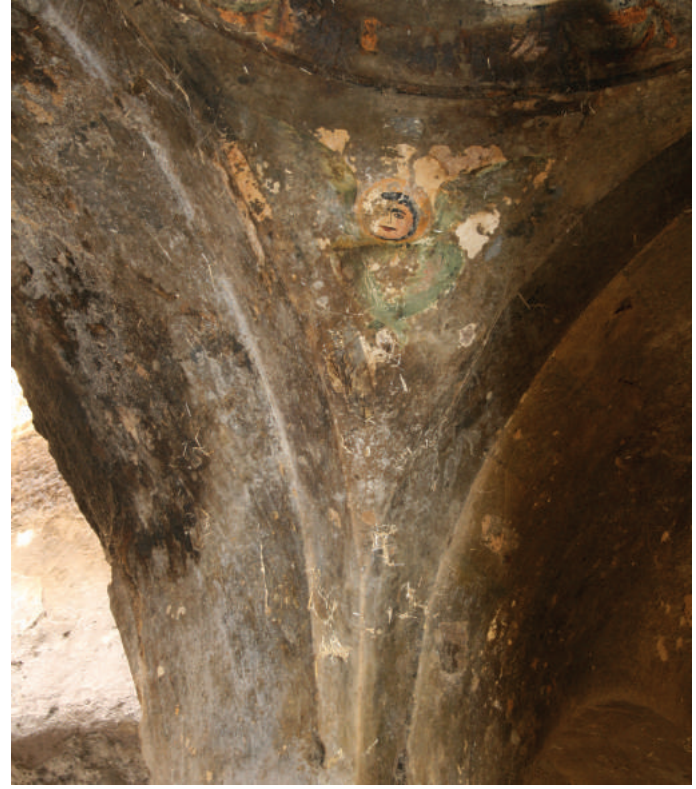
Some parts of the walls are of rock while some others are mud brick masonry. The interior of the church is plastered with lime, with small fresco fragments appearing in some places. All of the columns are cut, but capitals, arches, and vaults are in place.

The church is accessible through the door above the rock to the left of the slope that leads to the village. The closed façades have no windows. The roofing is earth-filled and has two separate square openings.

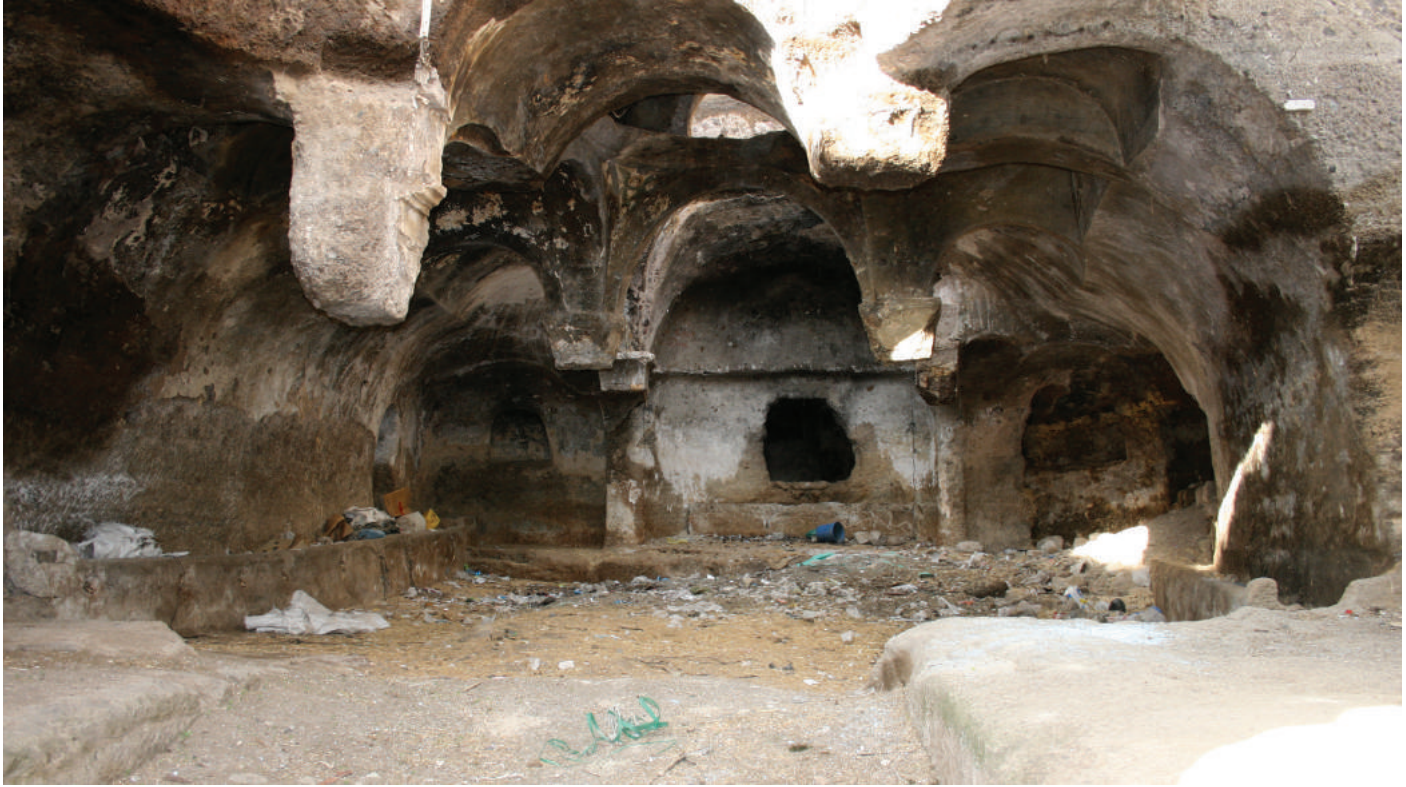
Once used as a stable, the church is currently abandoned. The original plan of the rock-carved structure is intact, but has suffered from human intervention and natural damage over time. All of the interior columns are cut, and the plaster is damaged. Frescoes are almost entirely lost. Colored angel figures on the pendentives and wall-painted motifs on the interior wall of the apse are visible.

Due to its structural condition and vulnerability to anthropogenic and natural damage, the church is under risk and unrecognizable from outside. The building is exposed to vandalism in addition to the effects of the wind and rain through the two openings in the roof. With all its columns cut, the structure is vulnerable to earthquake, left neglected, and in bad condition. It needs urgent structural intervention and preservation. Excavations must be carried out in its vicinity to obtain more information about its original levels. The openings on the roof and door must be covered to prevent further damage to the interior. A fine example of a cave church, the structure can be restored to serve faith tourism purposes. It needs cleaning, preservation, and a sign.

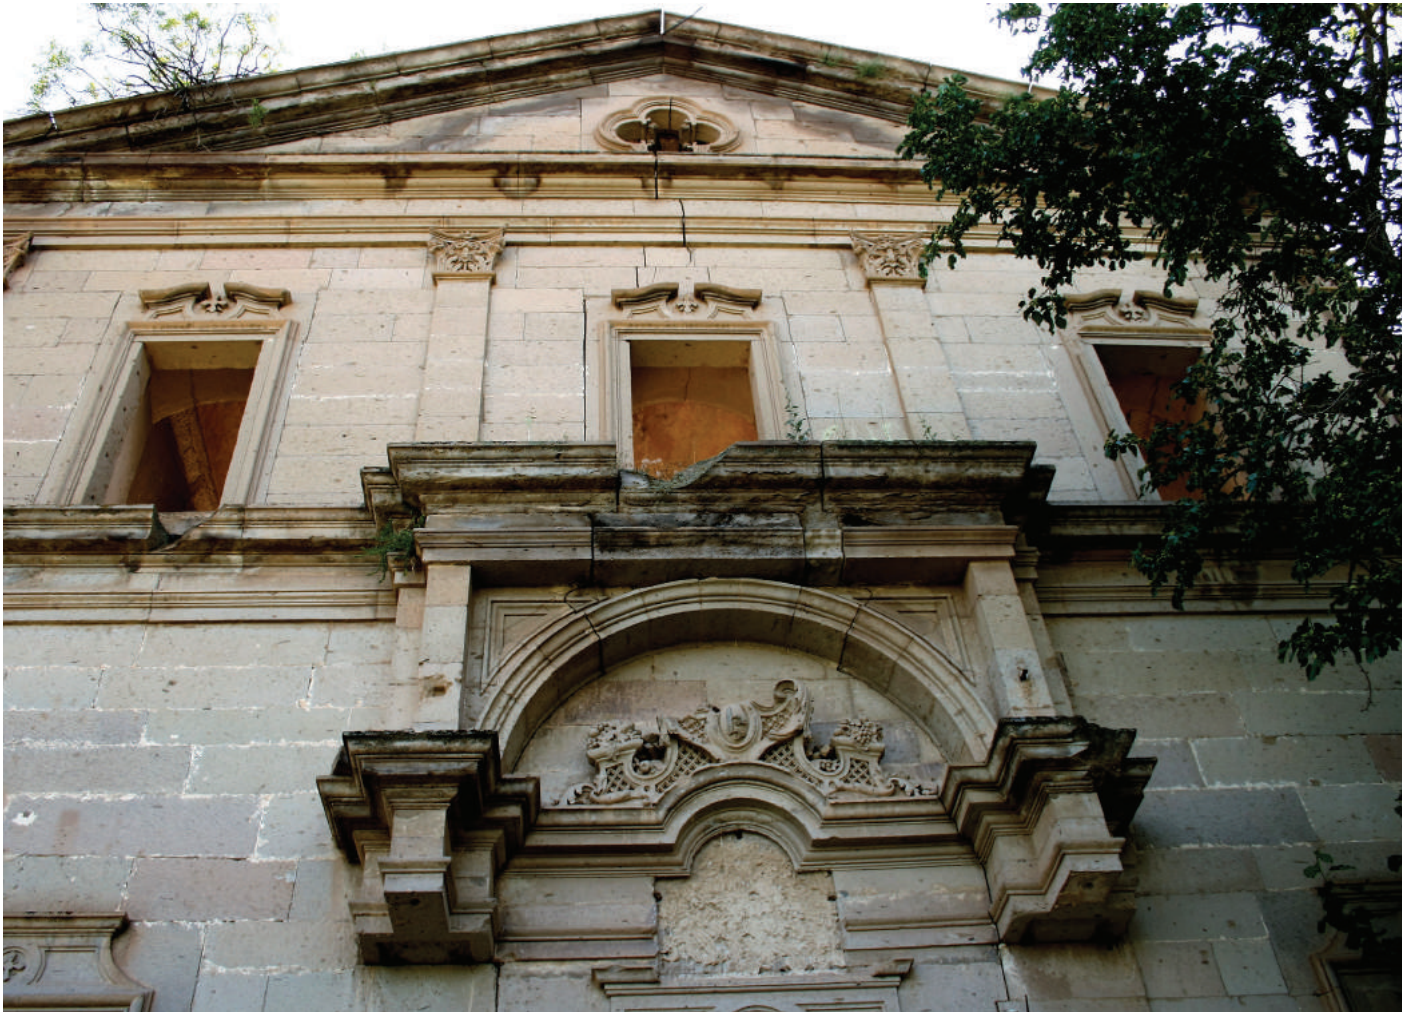
Kilisenin batı cephesi, antik sanata gönderme yapan neoklasik bir üslupla biçimlenmiş yoğun mimari plastik bezemelere sahiptir. Yamaca yaslı olduğundan doğu cephesi dışardan görülemeyen yapının kuzey ve güney cepheleri daha yalın bırakılmıştır. Kapı ve pencere söveleri, kat ve saçak silmeleri, pilasterleri ve sütun başlıklarıyla bezenmiş olan görkemli, üç yatay bölüme ayrılmış batı cephesi, giriş, üst kat ve üçgen alınlıkla tanımlanmaktadır. Yapının batı cephesinde öne doğru çıkma yapan düşey orta aksında, günümüzde mevcut olmayan sütunlarla taşınan bir kemer ve yanlarında birer pencere ile tasarlanmış giriş kapısı, ince profillerle çevrelenmiş, üzerinde oval bir madalyon bulunan, enine dikdörtgen, kitabesi tahrip edilmiş bir pano ile taçlanır. Silmelerle çerçevelenmiş alınlığın merkezinde, profillerle çevrili, dört yapraklı yonca formlu penceresi ve üzerinde yükselen büyük merkezî kubbesiyle, son derece etkili bir giriş cephesi kompozisyonu yaratılmıştır.

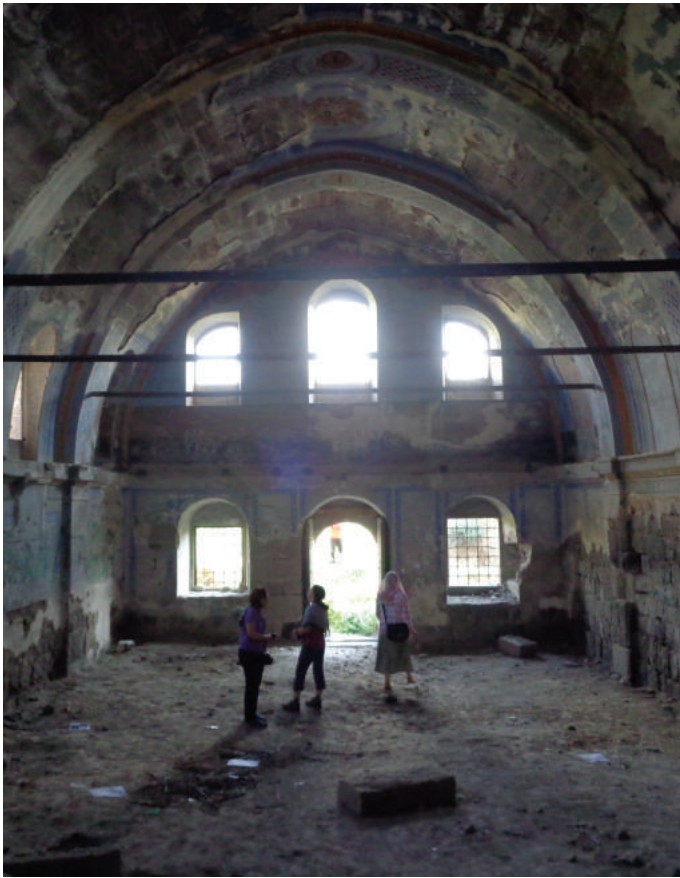
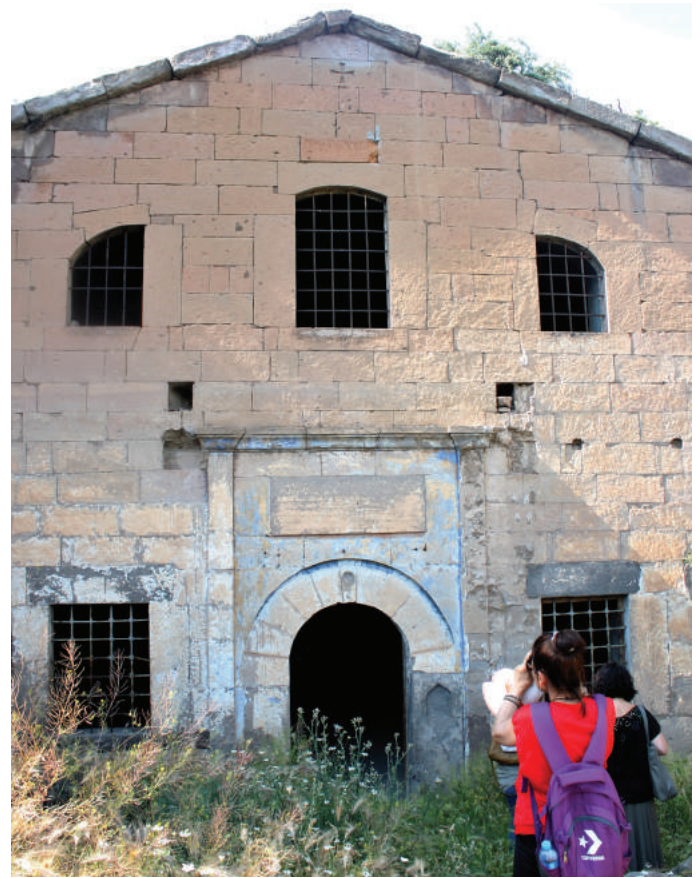
The structure is stone masonry with local tuff ashlar, coated with haired mortar and plaster in some places. The floor and balustrades of the gallery as well as the choir stall and compartments were most probably made of wood. Vault spreaders, window grills, oil lamp holders, and chains dangling from them are iron. The church has double walls with close joints. Ashlar stones of 25-30 cm height are used for the walls. Rough hewn stones are used for the western main wall of the interior, which suggests either that other walls made up of similar stones were also covered with mortar or that this part belongs to the former church dating earlier than 1835. Other possible surviving elements of the previous church could be the rough-hewn stones of the naked wall below the molding that surrounds the structure from below the plaster capital on the west wall of the naos. The only remaining trace of the floor is the stone step that separates the apse from the naos. The barrel vault of the structure is made of ashlar and roofed with fluted stone blocks on the exterior. The semi-dome of the apse, laid bare after the damage to the structure, appears to be interspersed with earthen jars for acoustics, of nearly 16 to 18 cm in diameter and 32 to 35 cm in depth, which also bear the weight of the structure.

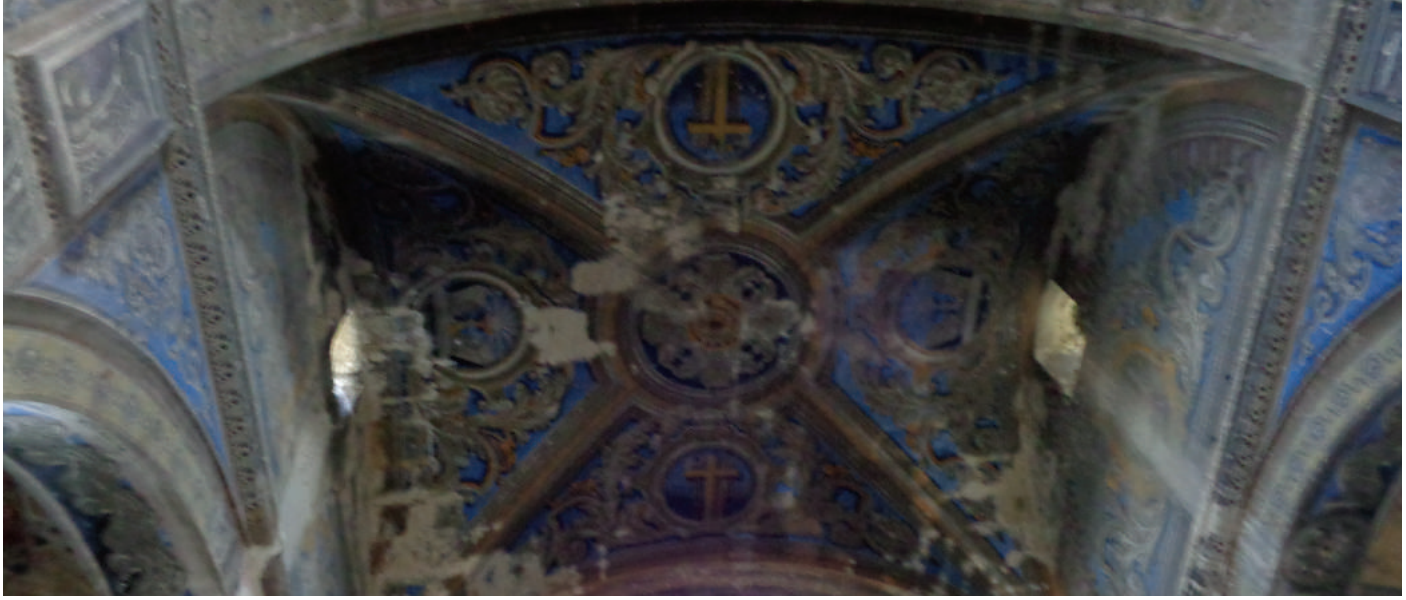
Yükseltilmiş, çift eğimli kırma bir taş çatıyla tamamlanmış olan kilisenin doğu cephesinde, ortadaki apsis dairesel, yan mekânlar ise eğimli çatılarla kaplanmıştır. Yapının gösterişli iç mekânıyla tezat oluşturacak şekilde, yalın bırakılmış olan iki katlı dış cepheleri saçak silmesiyle çevrelenmiştir. İki katlı bir pencere düzenine sahip olan yapının üst kademedeki oval pencere açıklıkları madalyon çerçevelerle, alt kademedeki dikdörtgen pencere açıklıkları ise söveli ve boşaltma kemerli çerçevelerle konturlanmış, lokmalı demir parmaklıklarla sınırlanmıştır. Görece iyi durumdaki dış yan cephelerin detayları arasında, pencereler, 'S' ve 'C' kıvrımlı saçakları, içten dışa yansıyan ve cephelere belirli bir hareket kazandıran pilasterleri ve bunları taçlandıran kıvrımlı profilli başlıklar, kimi devşirme parçalar (rozetler), demir gergileri dışarı yansıtan kılıçlar sayılabilir. Apsisin gerisinde yükselen, oval madalyon pencereci naosun duvarının özgün cephesi, üçgen bir alınlıkla tamamlanmıştır.

Bir zamanlar, Tomarza'da Ermenilere ait dört mahallenin keşişme noktasında yer alan çan kulesi ve muhtemelen yapıyı çevreleyen avlu ortadan kalkmıştır. Yoğun hasar görmüş olan doğu cephesinde, bemaya ve güneydeki yan mekâna (diakonikon) açılan kapılar ile alt ve üst kademedeki tüm pencereler örülmüştür. Apsis cephesindeki dış cidarın yıkılması sonucunda içteki moloz taş dolgu malzemesi ortaya çıkmıştır.

The bell tower standing at the junction of four Armenian neighborhoods in Tomarza and the courtyard that most probably surrounded the tower have disappeared. On the severely damaged east façade are doors opening to the bema and the area in the south (diaconicon) opening to the naos. These doors on the damaged east façade along with all of the upper and lower windows are filled in. The outer layer of the double wall of the apse is destroyed, revealing the rubble filling of the wall.

Cracks and fractures in the roofing stones have caused humidity inside the structure. The apse and vaults have efflorescence and plaster falling from the surfaces. Vegetation on the roof has corroded the molding of the eaves and caused cracks and fractures. Plaster falling off the columns and walls might be due to neglectful, improper use of the structure after it lost its function as a church. While no structural damage has been identified, the collapsed outer layer of the double walls will cause harm on the structure over time.
