# KAYSERİ KAYSERİ

WITH ITS ARMENIAN AND GREEK  
CULTURAL HERITAGE

*Bu kitap, Hrant Dink Vakfı ve Kültürel Mirası Koruma Derneđi'nin (KMKD) yaptıđı ortak alıřmanın bir ürünüdür.*

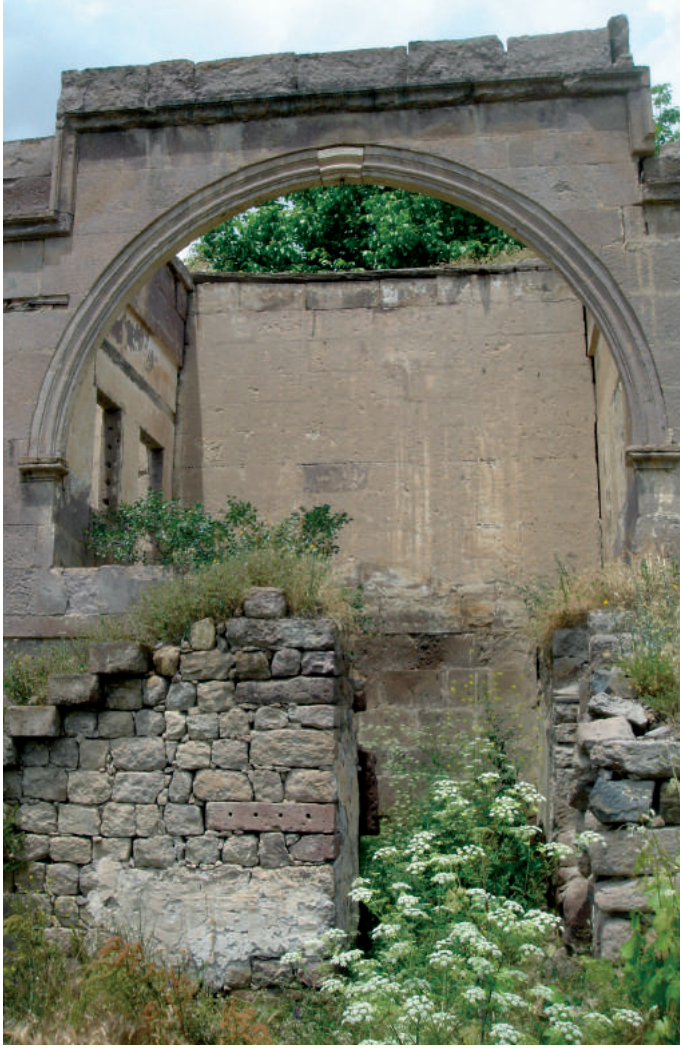
Strüktürel sistem büyük oranda bozulmuştur; yapının malzemelerinin yıpranmış olmasından dolayı daha da belirgin hale gelen, gözle görülür denge sorunları vardır. Çatı ve döşemeler yok olduğundan, yığma duvarlar arasında yatay düzlemde bağlantı kalmamış; duvarlar, ayrıca, ince olduklarından çatlamış ve eğilmiştir. Taş doku içine yerleşmiş ahşap hatıl ve kirişlerde büyük yıpranmalar gözlemlenmektedir; metal aksamlar pasla kaplanmıştır. Okulun ana yapı malzemesi olan kesme taşlarda da, insan müdahaleleri, rutubet seviyesindeki sık ve hızlı değişimler ve yapının farklı noktalarını sarmış olan yabancı otlar nedeniyle, hasar ve tahrifat görülmektedir.

Only the walls and a small section of the floor are still standing. Alterations and distortions are observable on both the plan and the façades, especially on the rebuilt walls of the western wing, which have suffered significantly. The degree to which the plan has been altered is uncertain. Alterations are also observable on the interior spaces of the ground floor, but it is impossible to evaluate them because of the collapse of the floor of the upper level. Similarly, the original state of the external stairway of the southern façade and its relation and connection to the annex by the northern façade remain unknown.

The most critical problems faced by the building arise from the collapse of the roof and the floors. Its structural system has been largely disrupted; it has obvious static issues that are further aggravated by the wearing out of its materials. Its masonry walls are no longer laterally held together by a roof and floors, and because of their thinness they have suffered cracks and tilting. The wooden lintels and beams in between the stones have suffered greatly, and

Bundan dolayı, doğal ve insan kaynaklı risk faktörlerinin önüne geçmek için derhal önlem alınmazsa, yapı daha fazla hasar görerek çok kısa bir süre içinde tamamen yok olabilir. Hava koşullarına karşı geçici bir örtü, deprem etkilerine karşı da, yapı esaslı bir onarımdan geçirilene kadar, geçici destek unsurları yapılması gerekmektedir.

As a result, unless immediate action is taken against natural risk factors and human activities, there will soon be further damages that may lead to the complete destruction of the building. For its protection from weather

conditions, it is necessary to construct a temporary roof, while protecting the building from seismic activity calls for temporary counter supports before a full restoration of the building is undertaken.

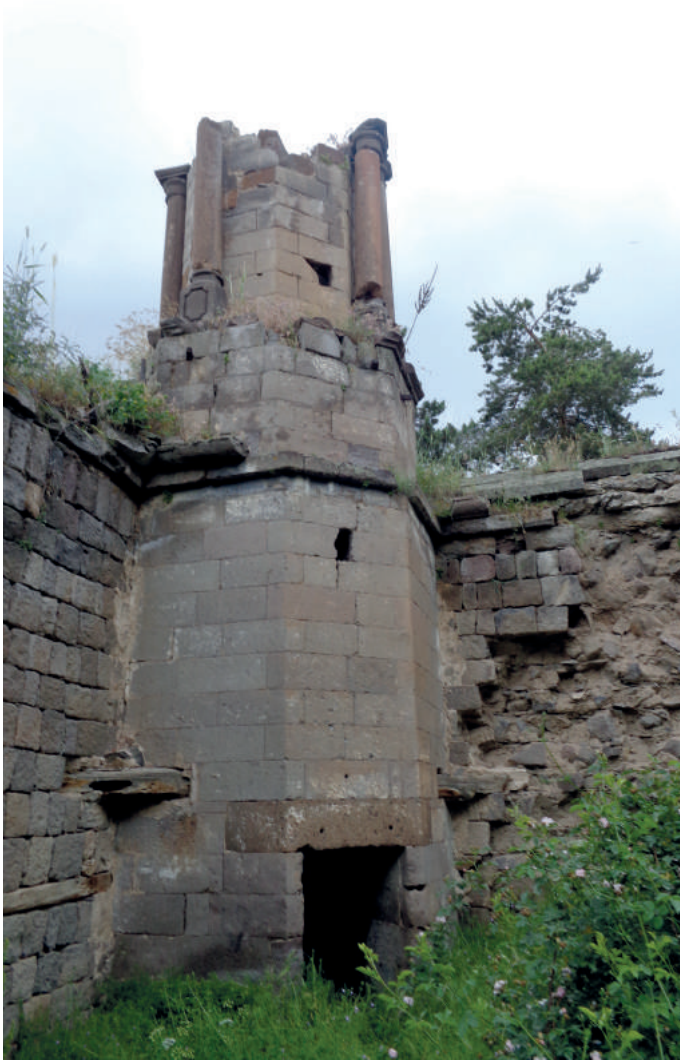
from the ceiling. As a result, only few of the plastered or painted surfaces have survived. Even the metal spreaders that remain *in situ* have been gravely affected by rust.

The roof has also suffered significantly: Its slate tiles have been damaged or removed, and vegetation has covered most of its surface. Similar signs of damage are evident on some of the masonry of the exterior wall, where small trees have grown within the structure.

The protection, preservation, and restoration of the building constitute major prerequisites for any future usage of the space. The arrangement of the façades and the plan according to a grid would allow an accurate reconstruction of the missing sections, making use of the original building materials that are scattered in the courtyard. Furthermore, old photographs may be of use in reconstructing elements that are now lost, such as the window glasses, the doors, and decorative elements of the interior.

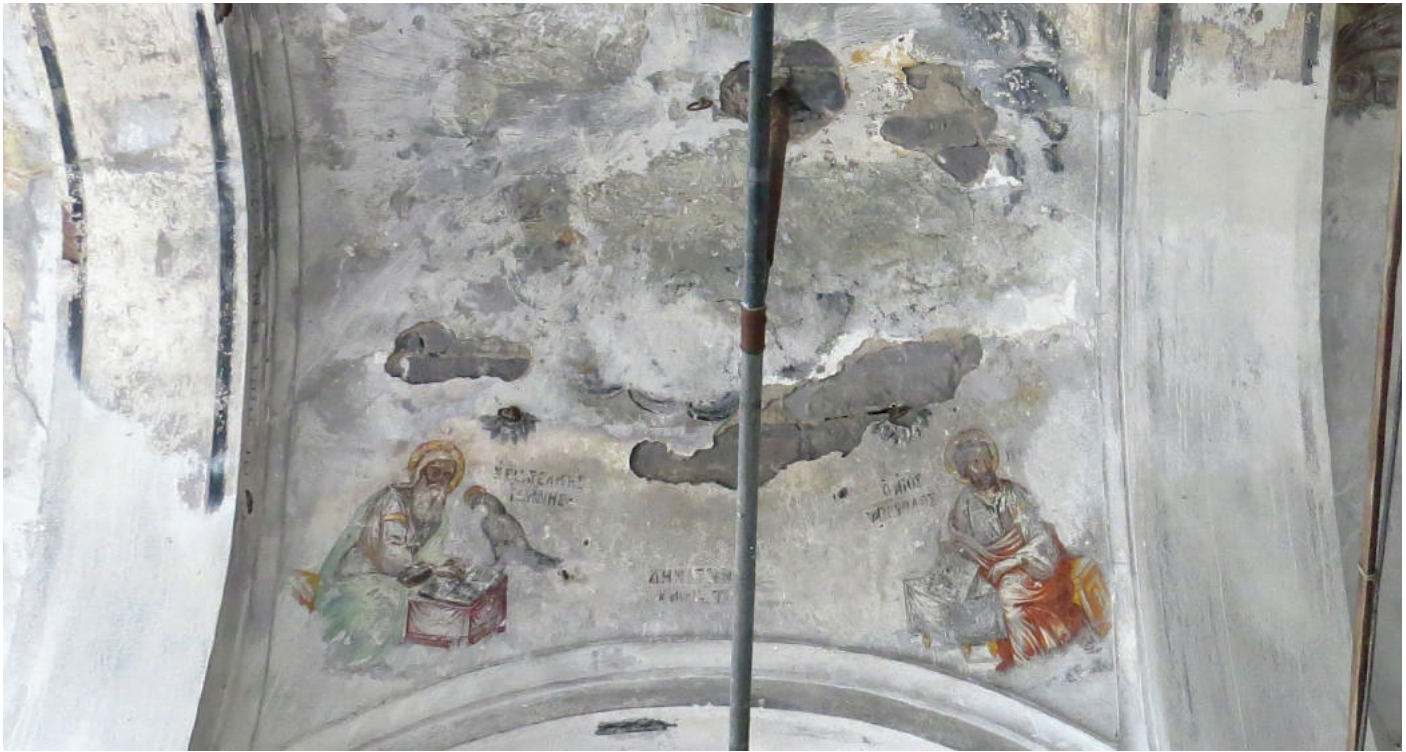
Even though the difference between empty elements and voids can be guessed, original features have disappeared. North and south main walls have niches. The gallery of the west wall contains three arched windows while there are three more on the gable on the east wall which defines the naos.

There are traces of iconographical frescoes on the vaults. Capitals are decorated with stucco and Tuscan-like elements, and the corbels supporting the arches on side naves are ornamented with acanthus leaves.

Additional structures, new walls, and added masses have brought along structural issues as well. Drainage problems in the roof lead the plaster to fall off, and thus has damaged the frescoes. Joints and the roof have vegetation growth. Iron spreaders are rusting while the concrete mass on the roof weighs down on the structure.

Given its structural conditions and exposure to human and natural damage, the structure is currently under risk. Urgent intervention is required especially to prevent the collapse of the apse and the vaults. As the structure is inside an unattended garden and difficult to view or visit, its relationship with its environment must be reorganized. Additional and haphazard elements must be cleared. Underground traces and spaces, especially those on the west courtyard must be excavated and studied.

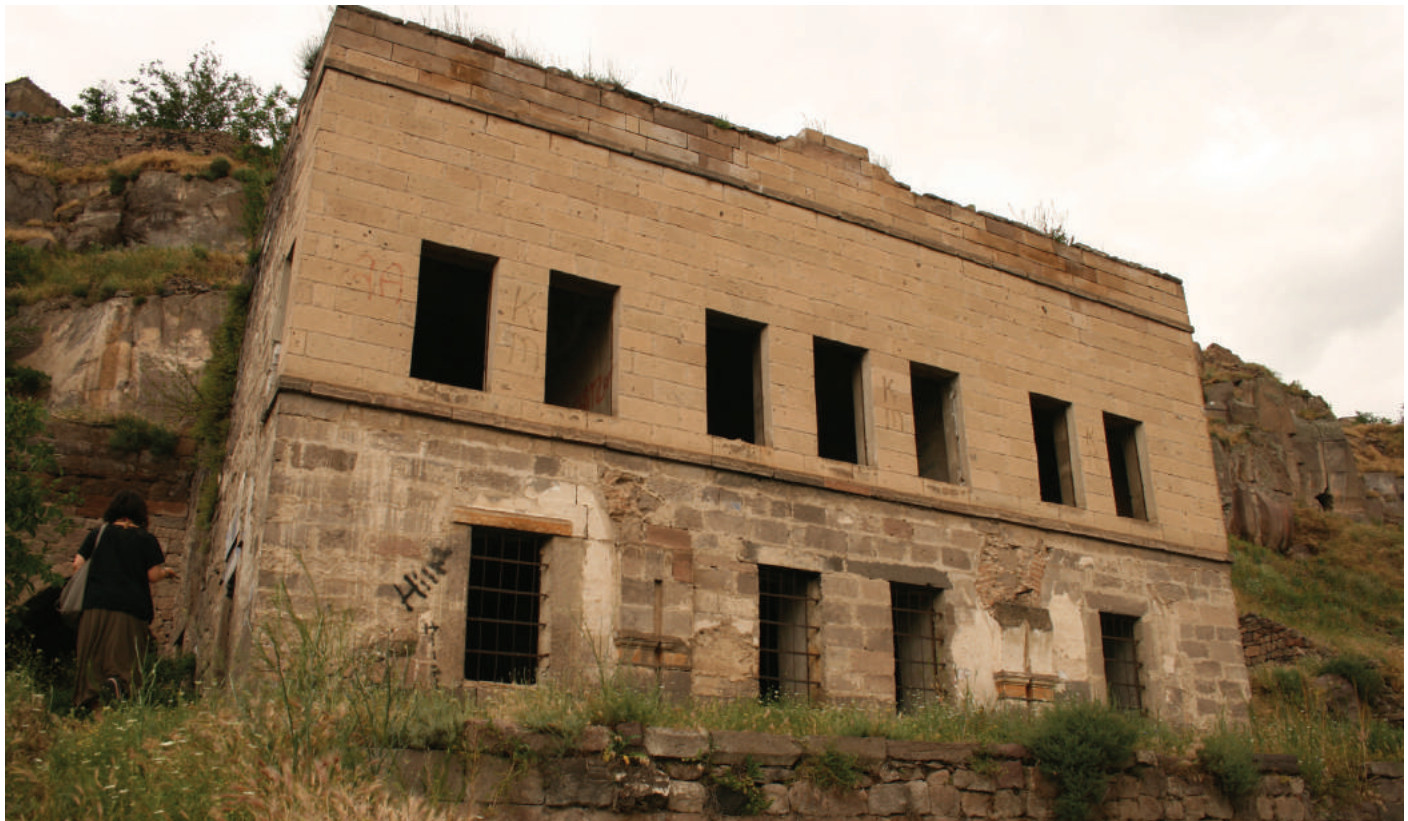
kilisenin beden duvarının dışında, doğudaki yamaca yaslanmış, kısmen sivri kemerli taş örgü, kısmen kaya oyması mekânların bu bölmelere geçit sağladığı ve bir ambülatuvar işlevi görmüş olabileceği düşünülmektedir.

Yapı, aralarında ince harç tabakaları olan gri ve sarı kesme taşlarla inşa edilmiştir. Sarı taşlar batı cephesinin ikinci katında kullanılmıştır ve yakın döneme aittir. Batı cephesindeki, yıkılmış narteks kemerlerinin kalıntıları, burada tuğla kullanıldığını göstermektedir. Yapının özgün döşeme kaplaması yer yer korunmaktadır. Demir öğelerin hiçbiri günümüze kalmamıştır. Apsis kemer altında bağdadî tekniği ve yanlarında alçı silme izleri görülmektedir. Bağdadî çitalar muhtemelen bir kalem işi süsleme panosu taşımaktaydı.

The soot on the stones is a strong indicator of numerous fires lit inside the structure during its period of disuse. Vegetation growth on the roof renders the roofing completely invisible and damages the entire fabric of the structure. There is also efflorescence on numerous places on the interior parts of the vaults. As the reinforced concrete dome added later has partly collapsed, wind and rain entering from both the dome opening and windows and doors damage the materials. There are cracks on walls and some splitting on the corners along with deep holes dug out by treasure hunters in front of the apse on the naos.

The structure needs urgent consolidation and protection. Its current private ownership status might be an issue which can be addressed with an agreement under the auspices of the Treasury and a proposition to use it for a social purpose in the village. It is important that the new arrangement ensures a removal of later additions and protection from damage to original features.

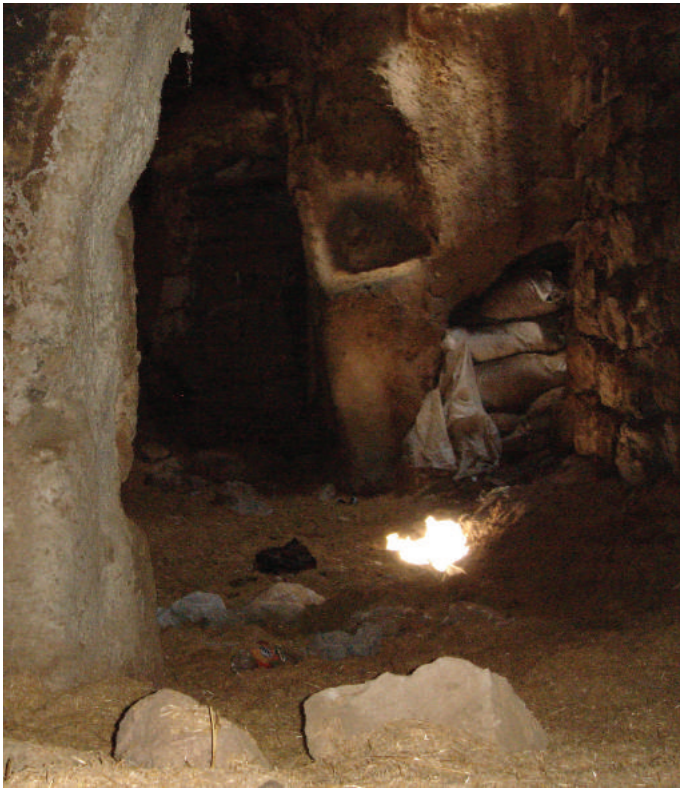
The structure is built with ashlars and carved rock. The cross plan of the church is easy to recognize while amorphous rock-carved volumes add variation to the interior. These carved rock areas extend beyond the road to the west of the structure, reaching underneath other buildings. Connected with small openings some of which are inaccessible today, these spaces make it impossible to give an exact measurement of the church. Rock-carved spaces on the north and east sections of the church appear to be a parecclesion.

There are frescoes in the interior. However, because the plaster has mostly fallen off, it is impossible to fully make out the narrative. There are several rosette reliefs on the rocks. Angular, plain capitals topped the columns that support the drum. There are niches on the walls.

The structure has also suffered from humidity in the interior, efflorescence, stratification, and biological damage. The plaster has fallen off. Only a very small number of colors and patterns of the remaining frescoes are discernible. The roof has moss growth. Stones have fallen off from the drum.

The biggest current threat to the structure is exposure to human damage. Neglected and vulnerable to earthquake, it requires immediate structural intervention. More information needs to be acquired on the original ground levels by way of excavations in its vicinity. The structure also needs cleaning, preservation, and a sign.

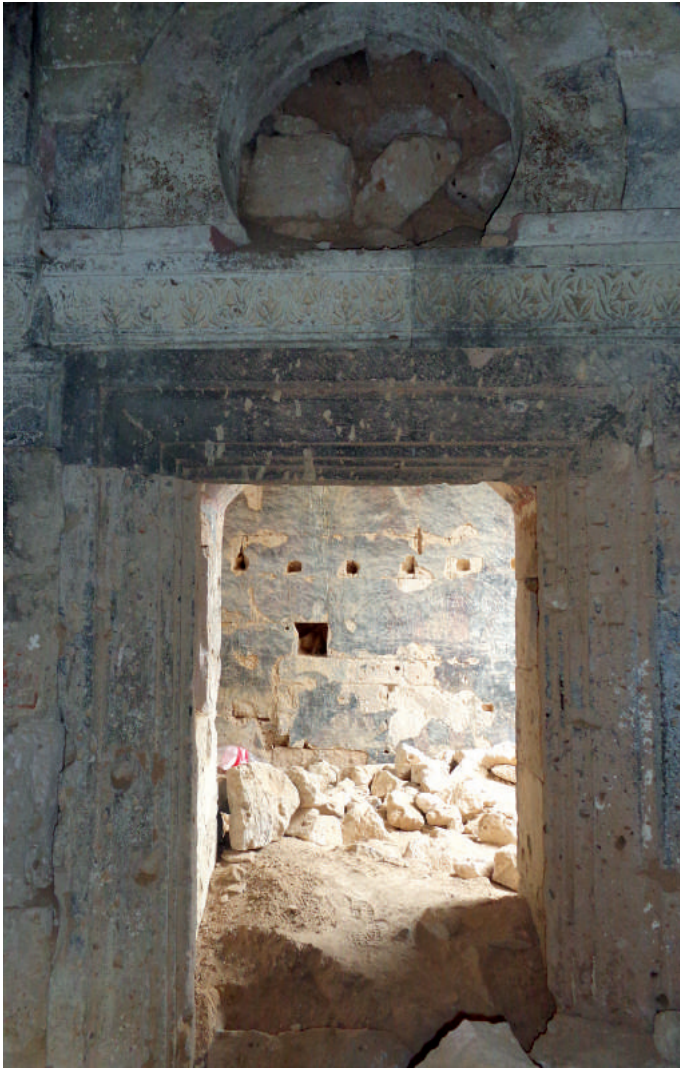
are in danger of imminent collapse. This unfortunate condition is further aggravated by the humidity caused by rain and snow and the vegetation that has developed in the interior. Building materials have also suffered from significant damage; some stones have disintegrated and others are covered with moss.

The painted decoration of the monument has also suffered significantly and is in part destroyed. Due, mostly, to high humidity and sudden changes in temperature, many parts have lost their overlay, have fallen, or are on the verge of falling. Significant parts have been discoloured by sunlight entering the structure through the gap of the collapsed dome while other parts of the painting has been covered with dirt, both cases rendering the paintings indiscernible.
